Önnered 77:15

Dörjeskärgatan 6A

Byggnadsbeskrivning
1½-plans friliggande hus med suterräng.

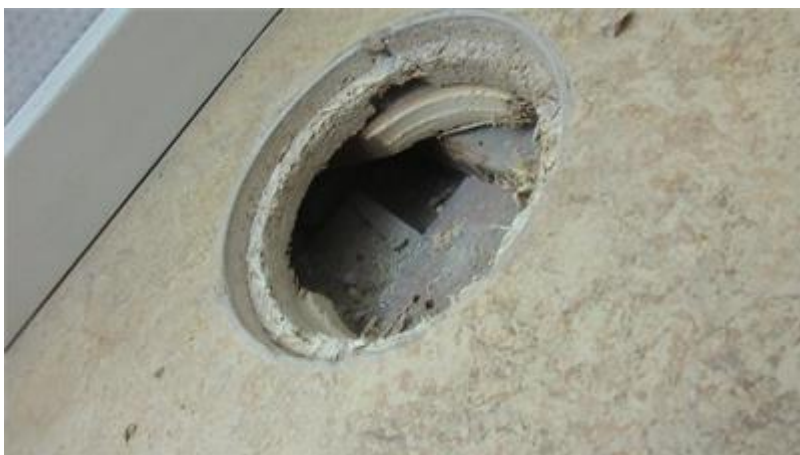
Via befintligt provhål i golv i förråd 2 uppmättes fuktkvoten till ca 17% i golvregel och till ca 18% i spikregel. Provhål togs upp i den påreglade väggen mot garage. En fuktkvot på ca 13% uppmättes i en träregel. Vidare lossades tröskel mellan förråd 1 och tv-rum. En fuktkvot på ca 14% uppmättes i mellanväggsyll.

En äldre källare av detta slag utsätts i regel mer eller mindre för permanent fuktpåverkan från angränsande mark. Utifrån erfarenhet är det känt att konstruktioner och beläggningar/beklädnader med organiska material mot golv- och väggytor bör undvikas, då fuktpåverkan och mikrobiell tillväxt (mögel/bakterier) och rötskador kan uppstå i sådana. Det utvändiga fuktskyddet är också äldre. Det kan inte uteslutas att brister föreligger alternativt kommer att uppstå i det utvändiga fuktskyddet vilket medför att källarens utvändiga fuktskydd måste åtgärdas. Det rekommenderas att denna besiktning kompletteras med en fördjupad undersökning.
