GÖTEBORGS STAD
EXPLOATERINGSFÖRVALTNINGEN
Tuve 7:64

PM Geoteknik
Planeringsunderlag

Uppdragsnummer 4027-2301
Titel PM Geoteknik
Dokumentbeteckning PM-001
Dokumentdatum 2023-12-20
Rev datum
Revidering

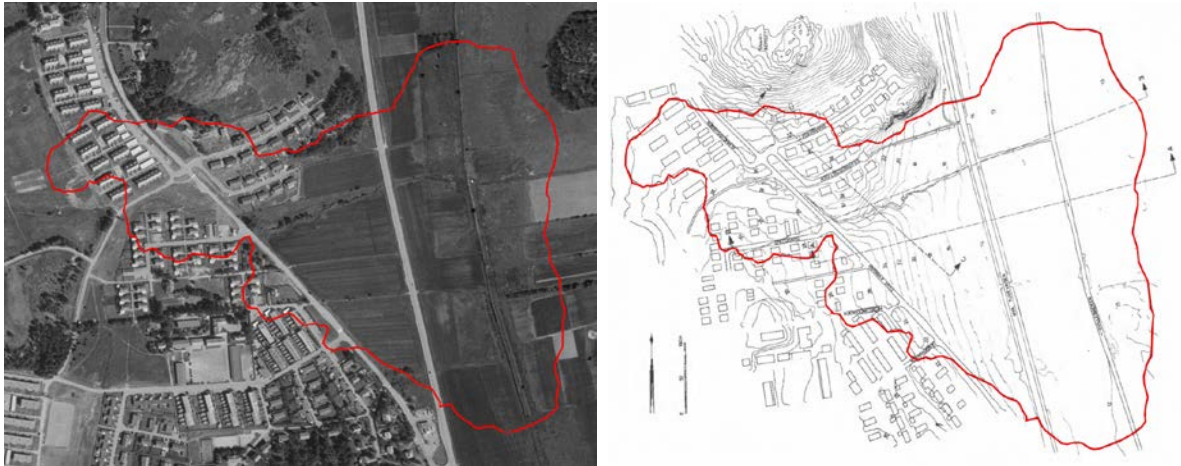
Figur 4-1 Skredutbredning översiktligt markerad på flygfoto från 1975 samt skredutbredning och topografi före skred enligt SGI rapport 11a.

I november 1977 inträffade Tuveskredet, ett omfattande jordskred som berörde ett ca 17 hektar stort område. I figurer nedan visas skredutbredningen med några olika bakgrundskartor.

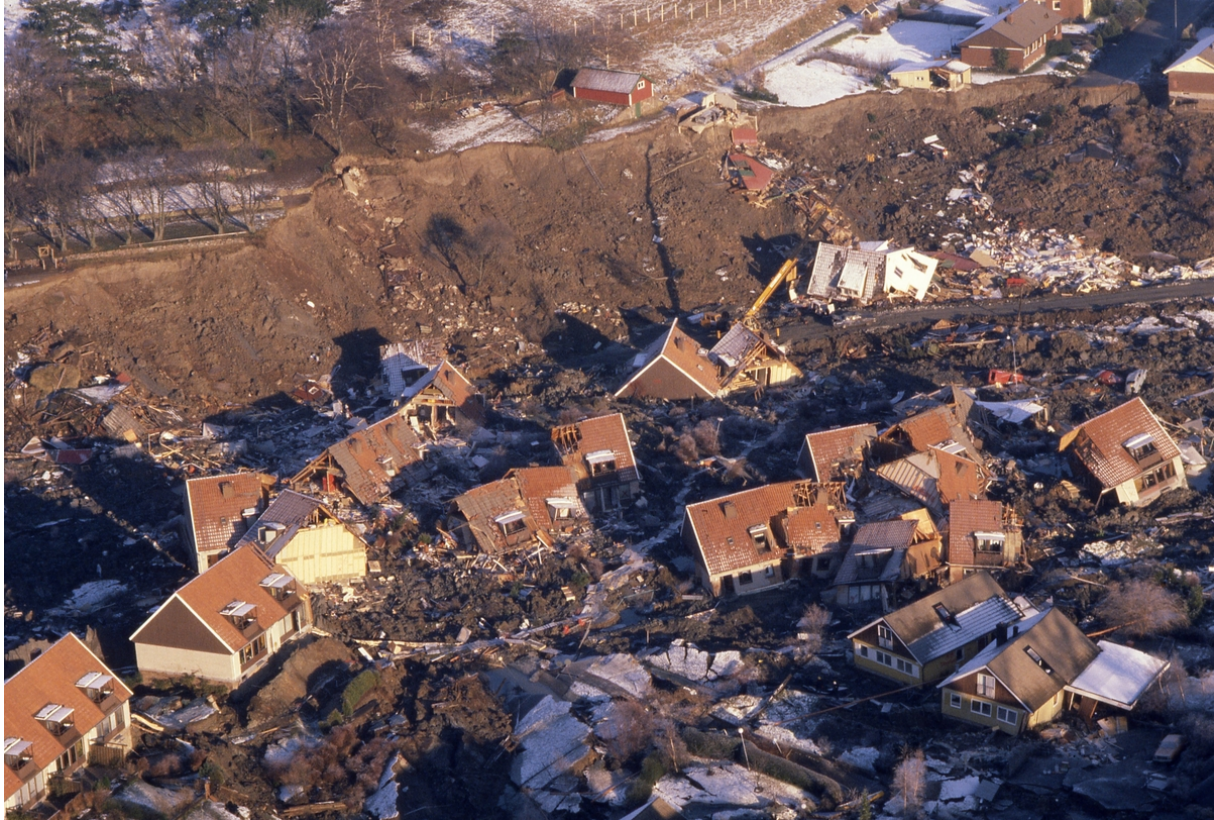
Figur 4-4 Flygfoto. Vy mot Snarberget.
Åke Hillefors - <https://digitaltmuseum.se/021015954159/cylinderskred-rotationsskred-skalskred-ingar-i-serie-med-fotonr-7033-1>

I flygfotot i figur 4-4 framgår förödelsen vid Snarbergets fot. En arbetsväg är under uppbyggnad.

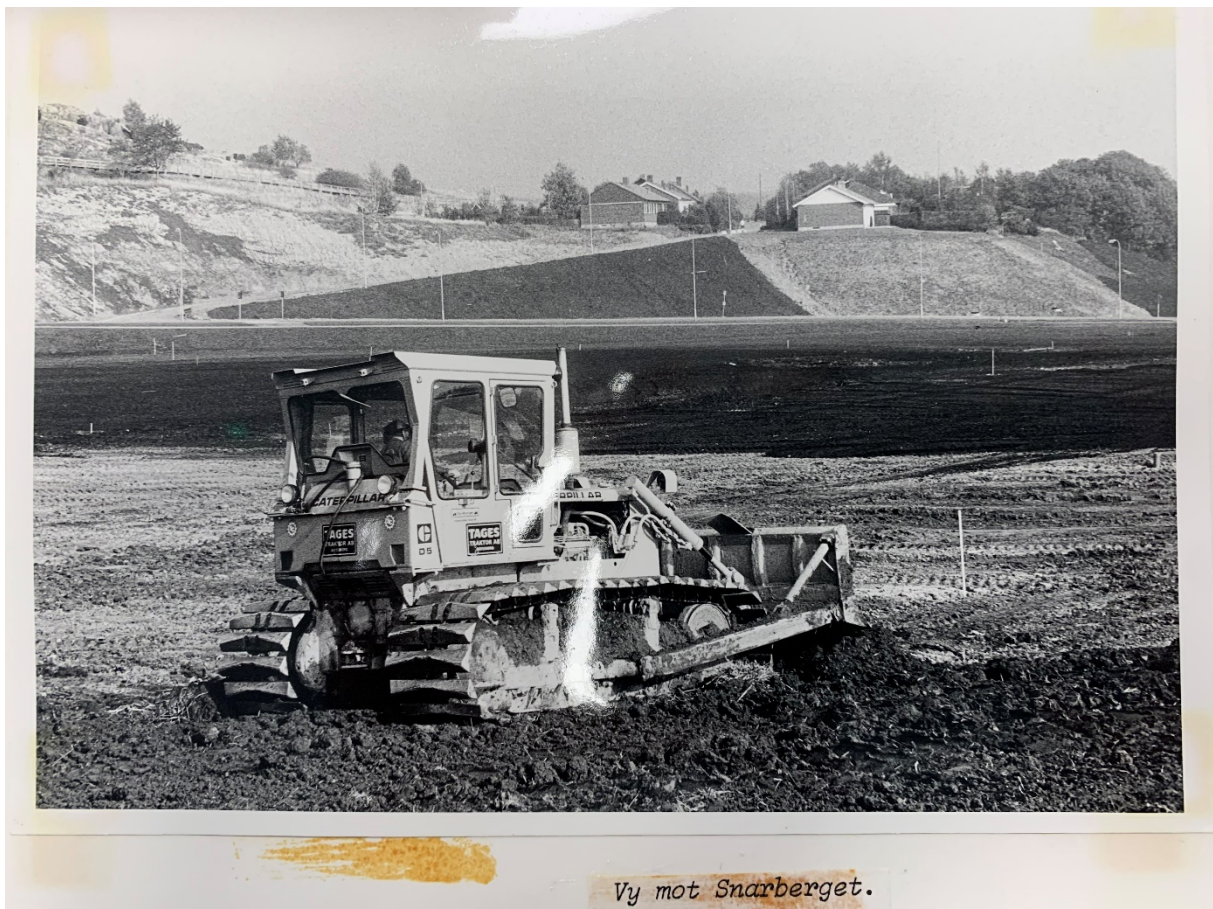
Figur 5-4 Arkivfoto (1), vy mot Snarberget efter återställning.

Gatutformning och höjdsättning framgår av figur 5-1 (äldre höjdsystem). Gatorornas uppbyggnad framgår av normalsektioner, se figur 5-2 och 5-3. Foto över återställd mark enligt figur 5-4.

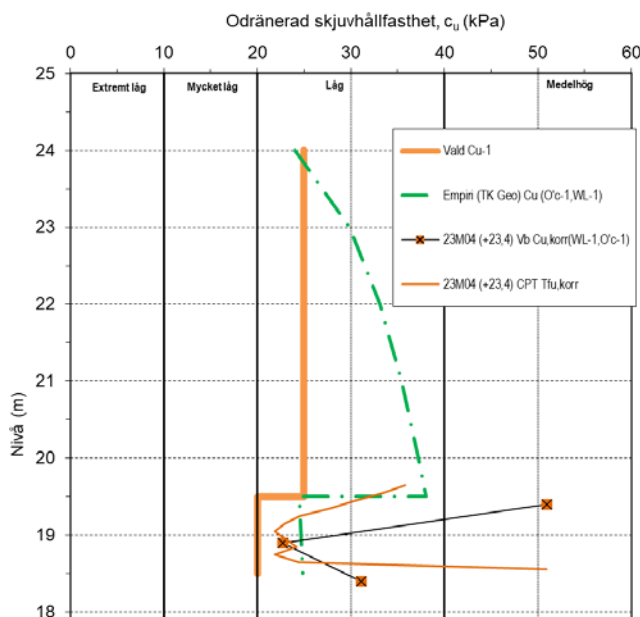
Figur 7.3-1 Sammanställning odränerad skjuvhållfasthet.

Lerans naturliga vattenkvot varierar mellan 25 och 40 %. Dess konflytgräns varierar mellan 35 och 45 %. Den lösa lerans odränerade skjuvhållfasthet är låg, se figur 7.3-1.

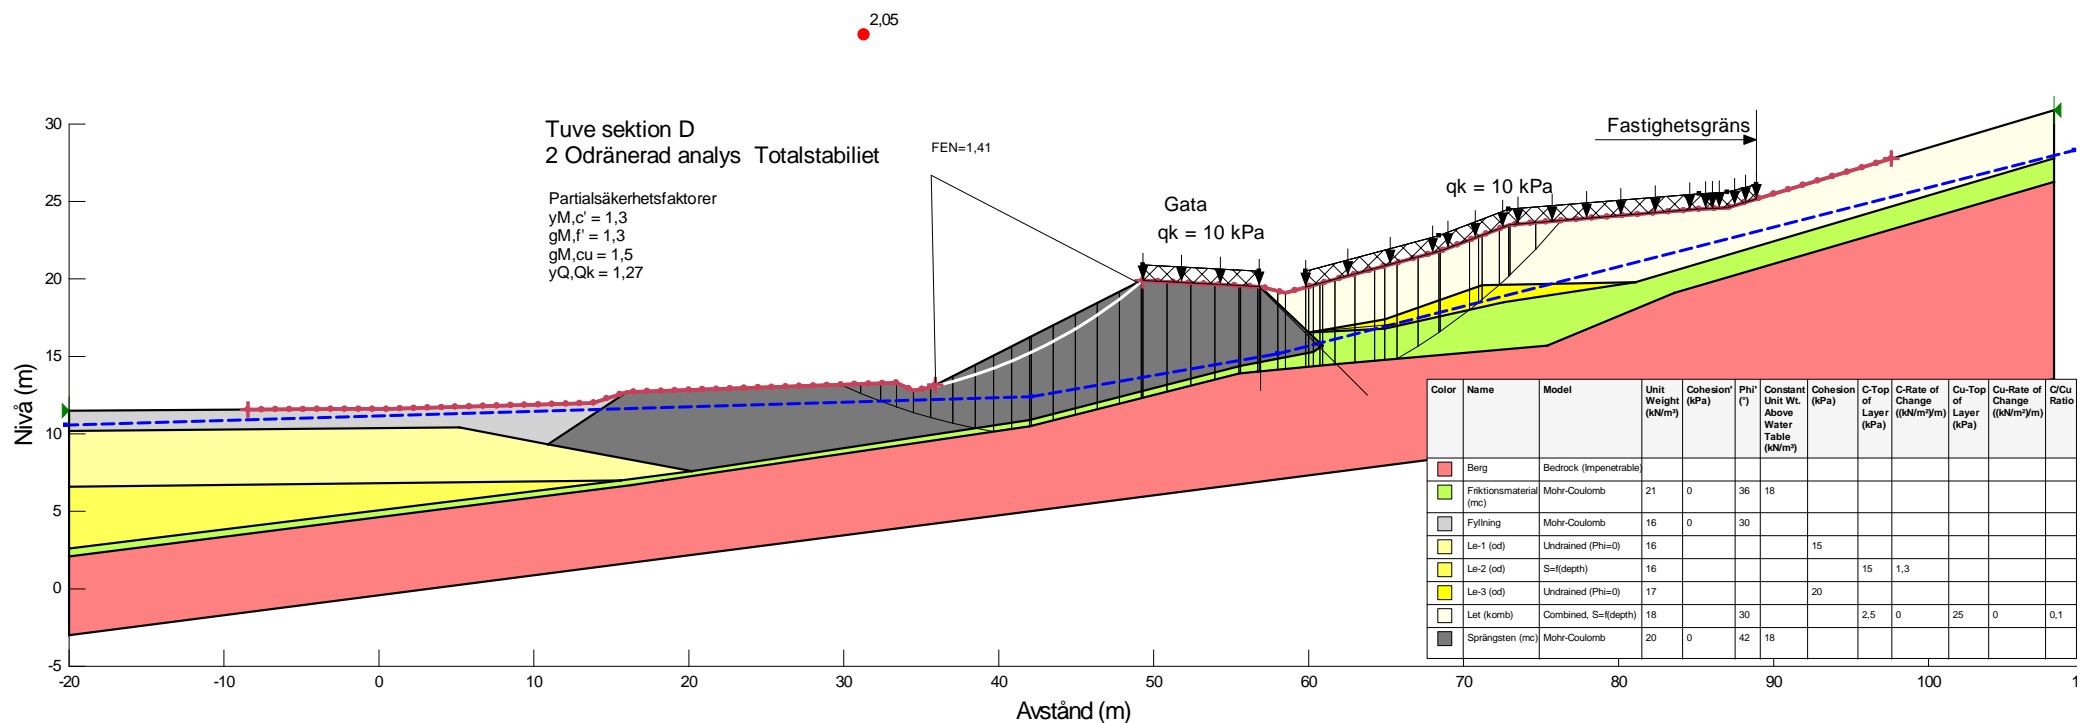
Figur B-3 Sektion D totalstabilitet, odränerad analys, 10 kPa last inom Tuve 7:64. Lägsta säkerhetsfaktor ($F_{EN} = 2,05$) för glidyta som berör fastigheten. Lokal glidyta i stenfyllning för väg ($F_{EN} = 1,41$)

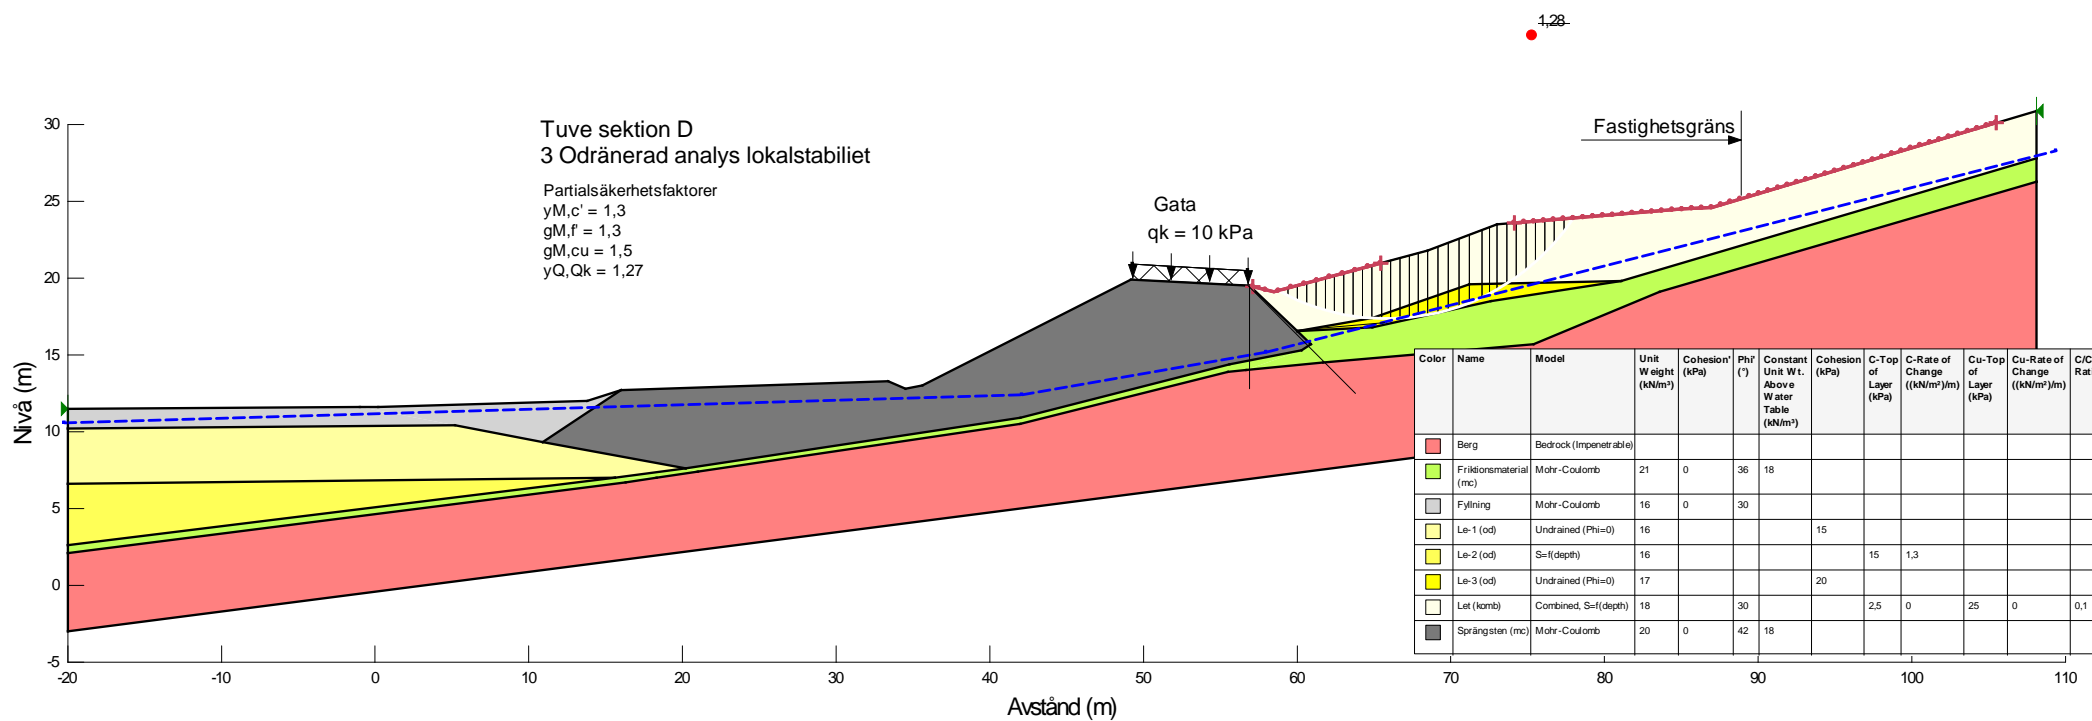
Figur B-4 Sektion D lokalstabilitet, odränerad analys, ingen last inom Tuve 7:64.

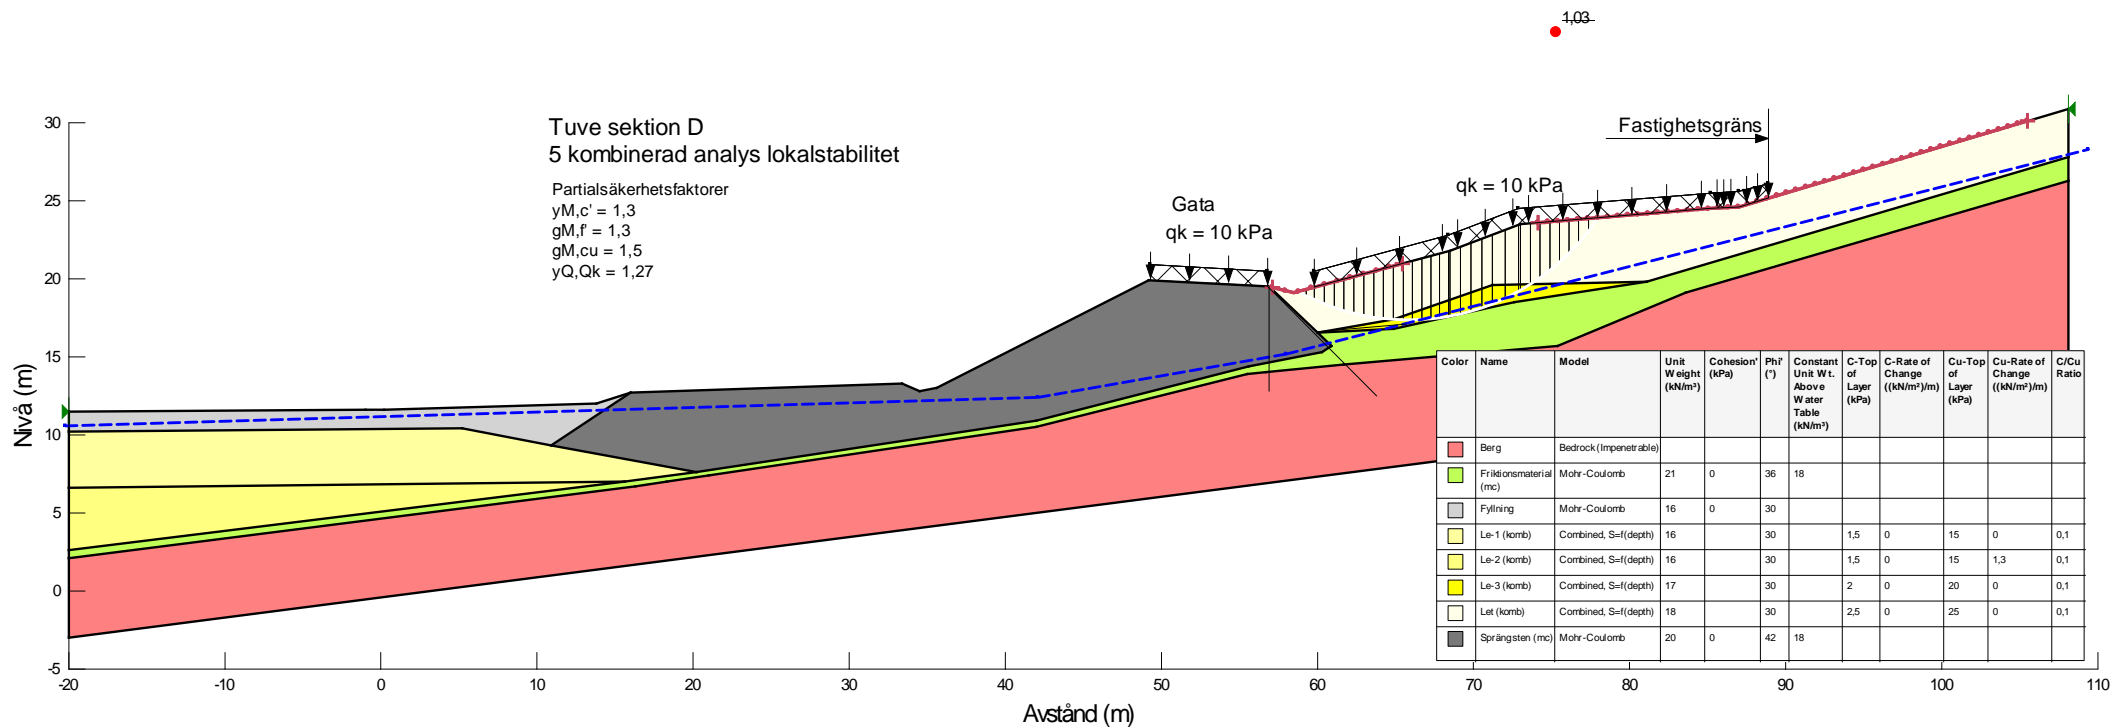
Figur B-6 Sektion D lokalstabilitet, kombinerad analys, Maximal last för $F_{EN} \geq 1,0$, 10 kPa inom Tuve 7:64.

Vid kontroll av lokalstabilitet är det möjligt att belasta med 10 respektive 20 kPa i de två sektionerna med $F_{EN} \geq 1,0$. Skillnaden i möjlig belastning mellan sektionerna beror på olikheter i topografi där sektion D är något brantare och har större nivåskillnad jämfört med sektion B.

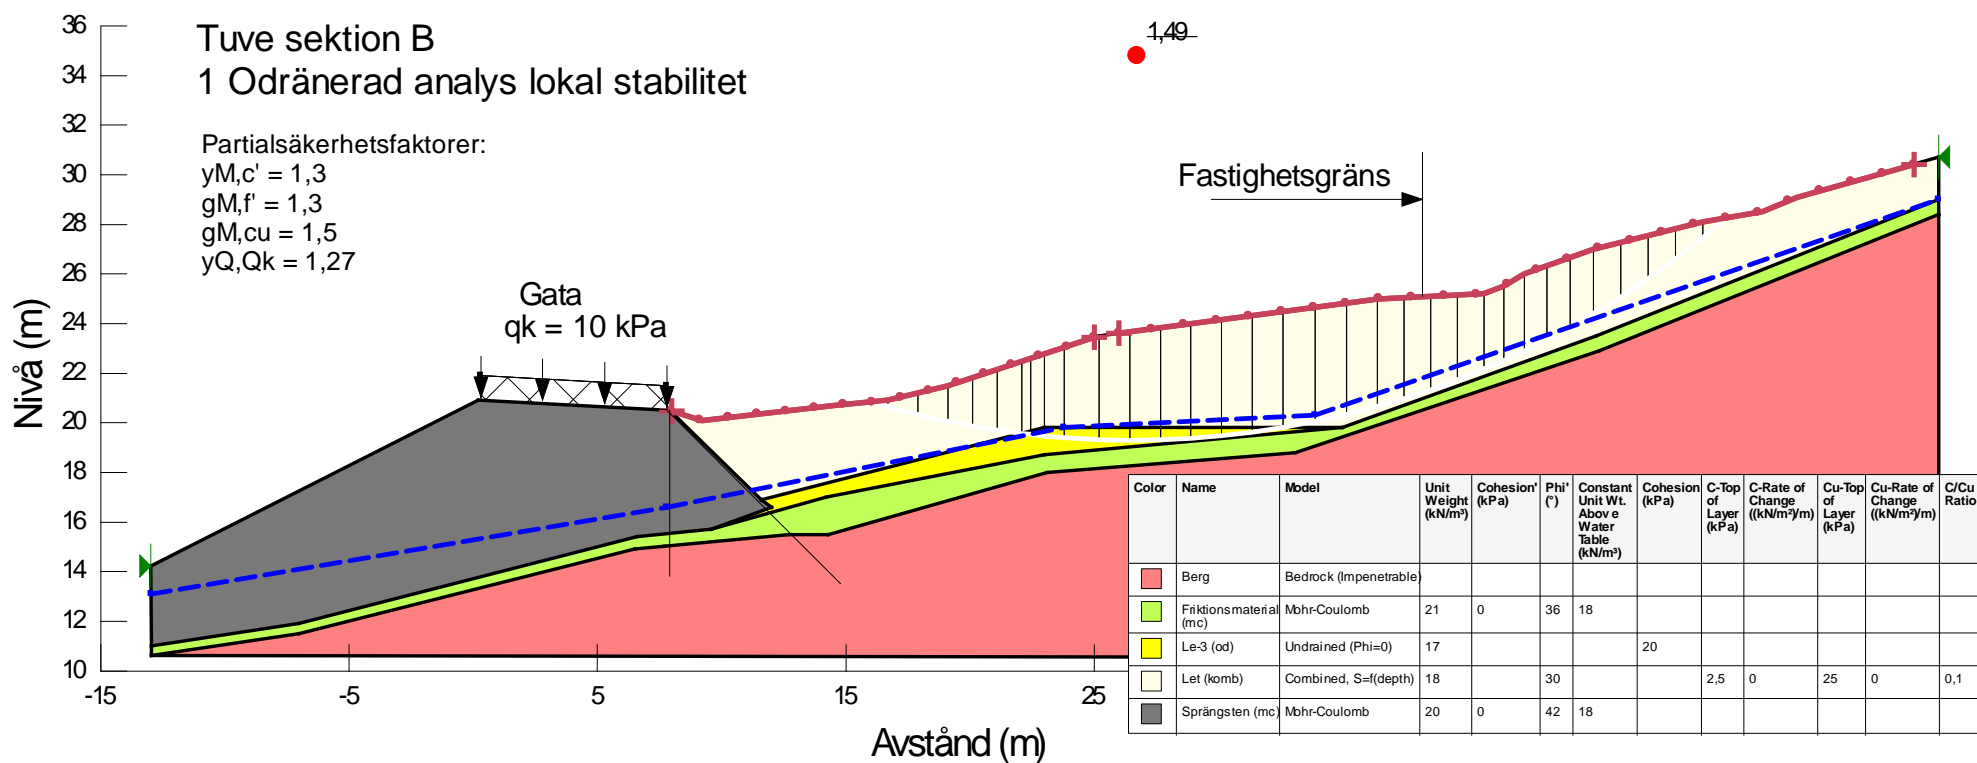
Figur B-7 Sektion B lokalstabilitet, odränerad analys, ingen last inom Tuve 7:64.

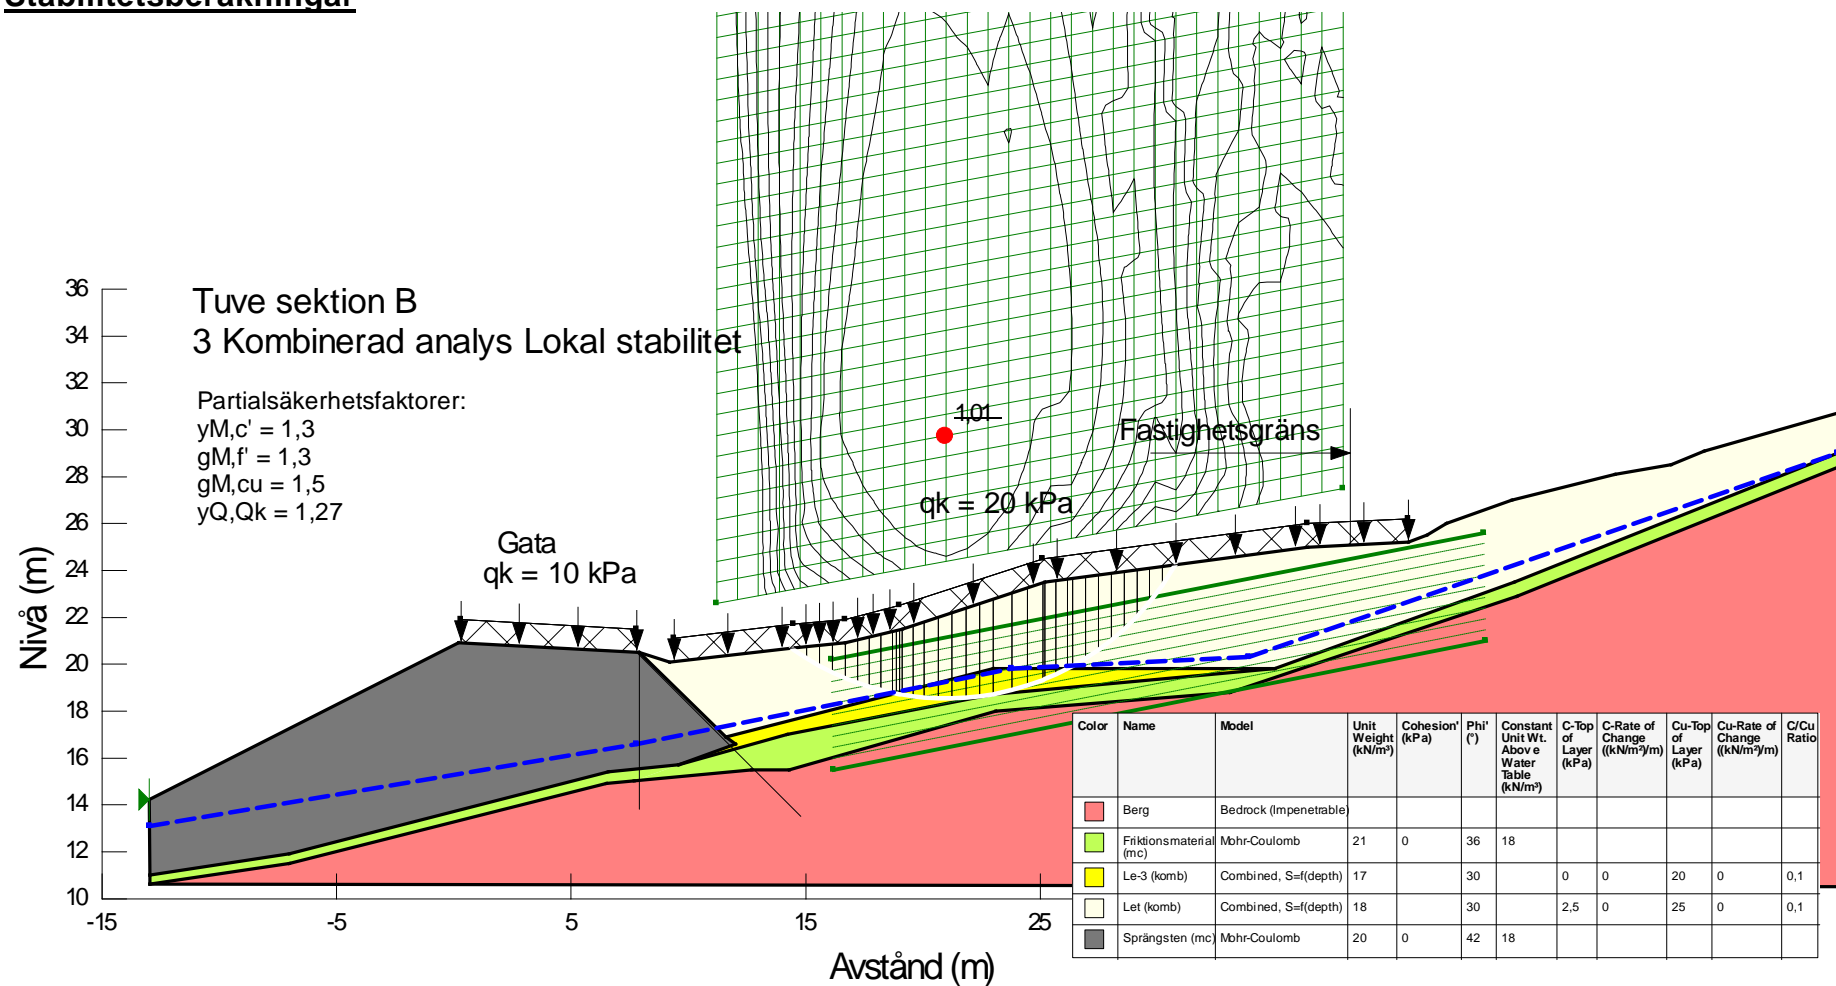
Figur B-9 Sektion B lokalstabilitet, kombinerad analys, Maximal last för $F_{EN} \geq 1,0$, 20 kPa inom Tuve 7:64.

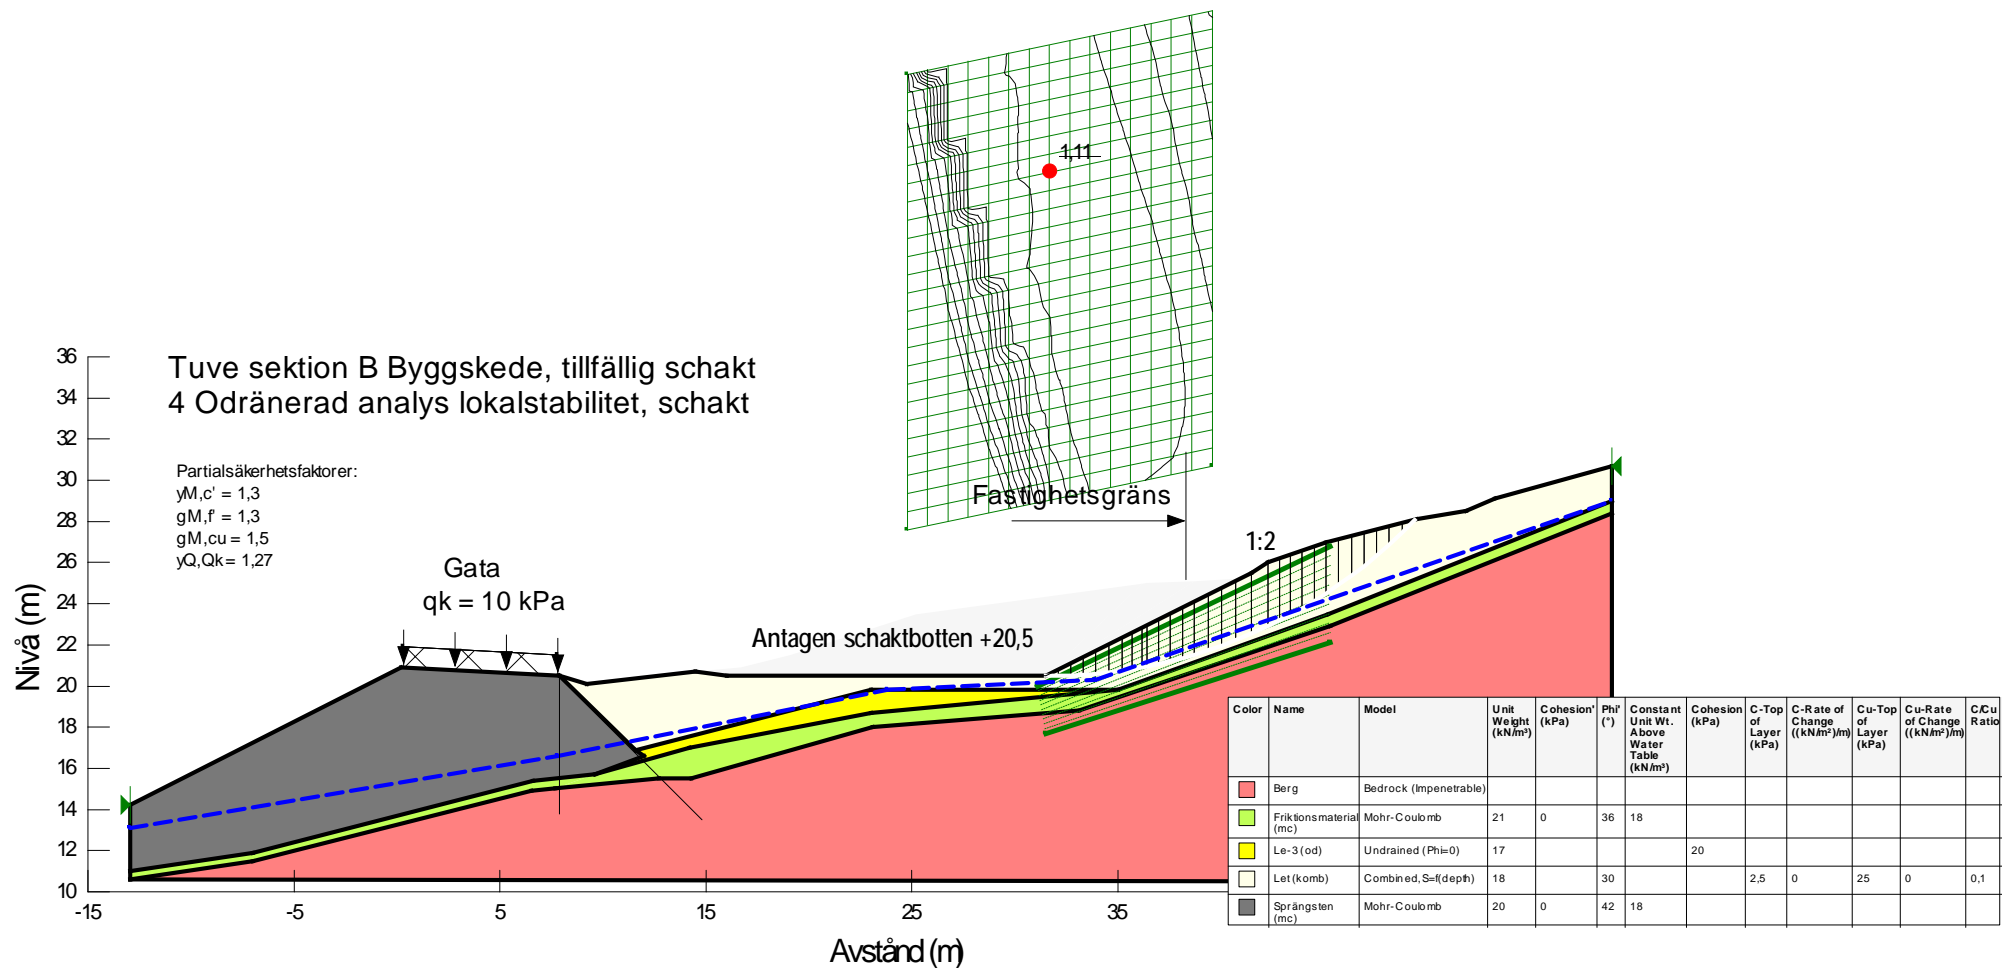
Figur B-10 Sektion B lokalstabilitet, odränerad analys, schakt för källare/suterräng.

En kontroll med avseende på schakt för suterrängvåning har också utförts. Med en bedömd nivå för färdigt golv om +21 ansatts schaktbotten till +20,5 (FG minus betongplatta, isolering och grusavjämning).
