Gårdsten 24:4

Göteborg Stad

Markteknisk undersökningsrapport (MUR Geoteknik)

UPPDRAGSNAMN: Gårdsten 24:4
Geoteknisk undersökning

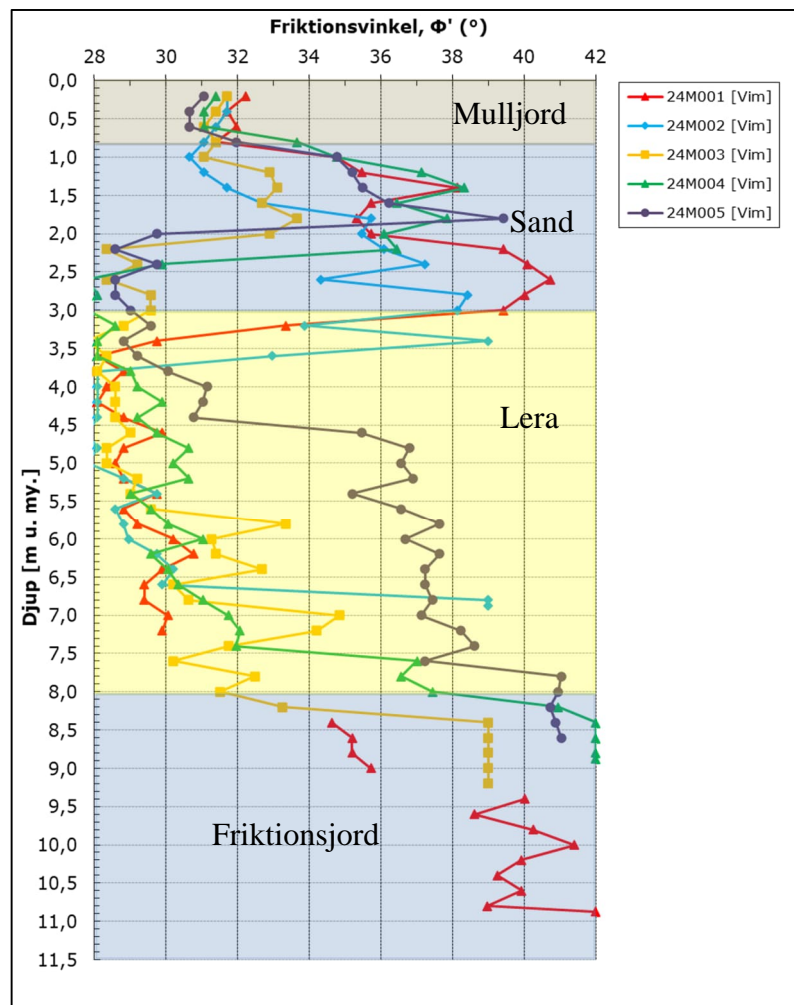
Figur 5: Sammanställning av utvärderade friktionsvinklar i friktionsjord baserat på utförda Vim-sonderingar.

Vid bärlighetsberäkning gäller att härledda maxvärden från Vim-sondering bör begränsas till $\varphi'_{\max} = 42^\circ$.

Sammanställning av härledd friktionsvinkel, baserade på utförda Vim-sonderingar redovisas i *figur 5*.

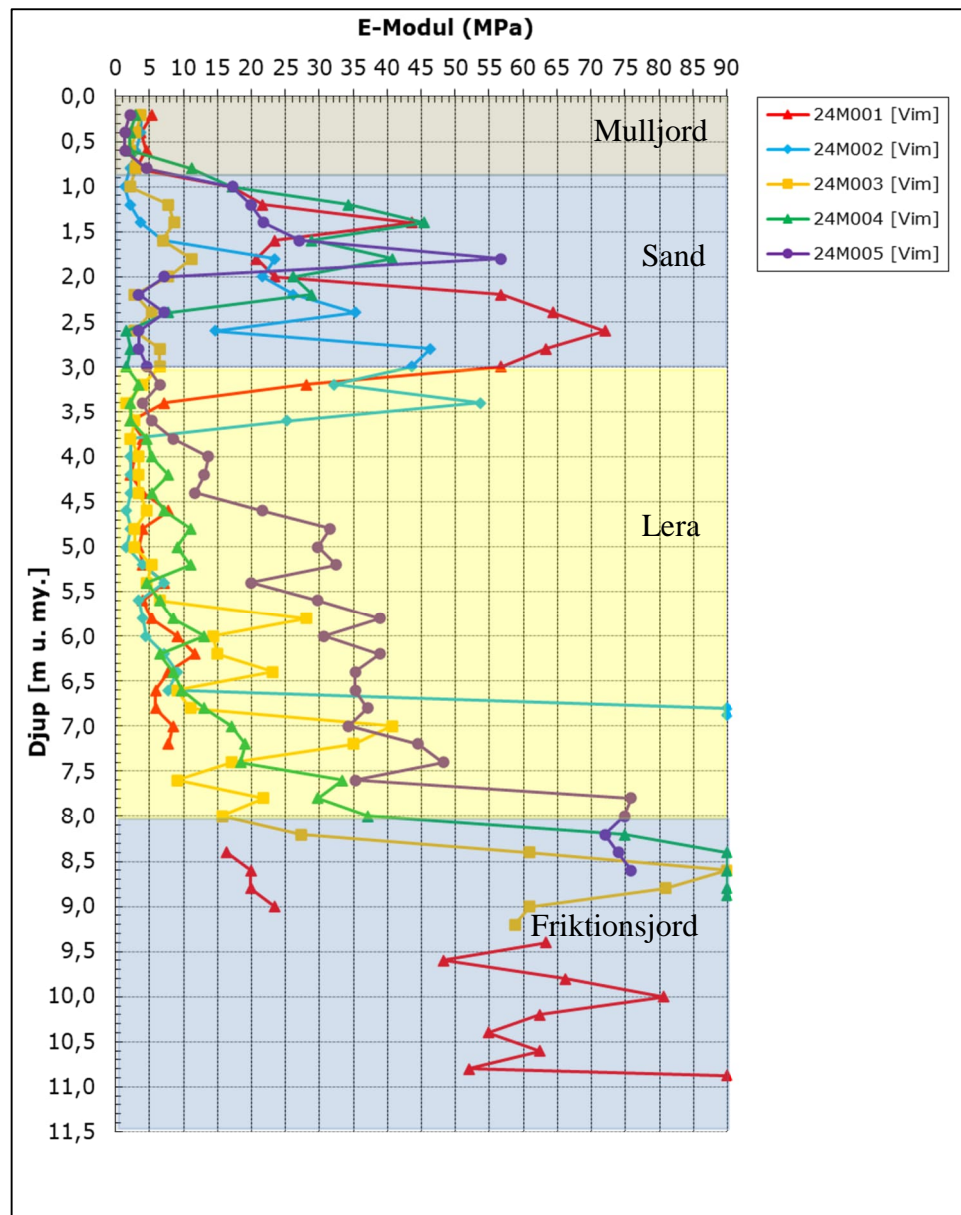
Figur 6: Sammanställning av utvärderade E-moduler i friktionsjord baserat på utförda Vim-sonderingar.

$$E = 0,5 * hv_{20}^{1,07}$$

För modulen sätts en begränsning på $E_{max} = 90$ MPa vid utvärdering av elasticitetsmodul ur sonderingsresultat för sättningsberäkning med vertikala spänningsökningar.

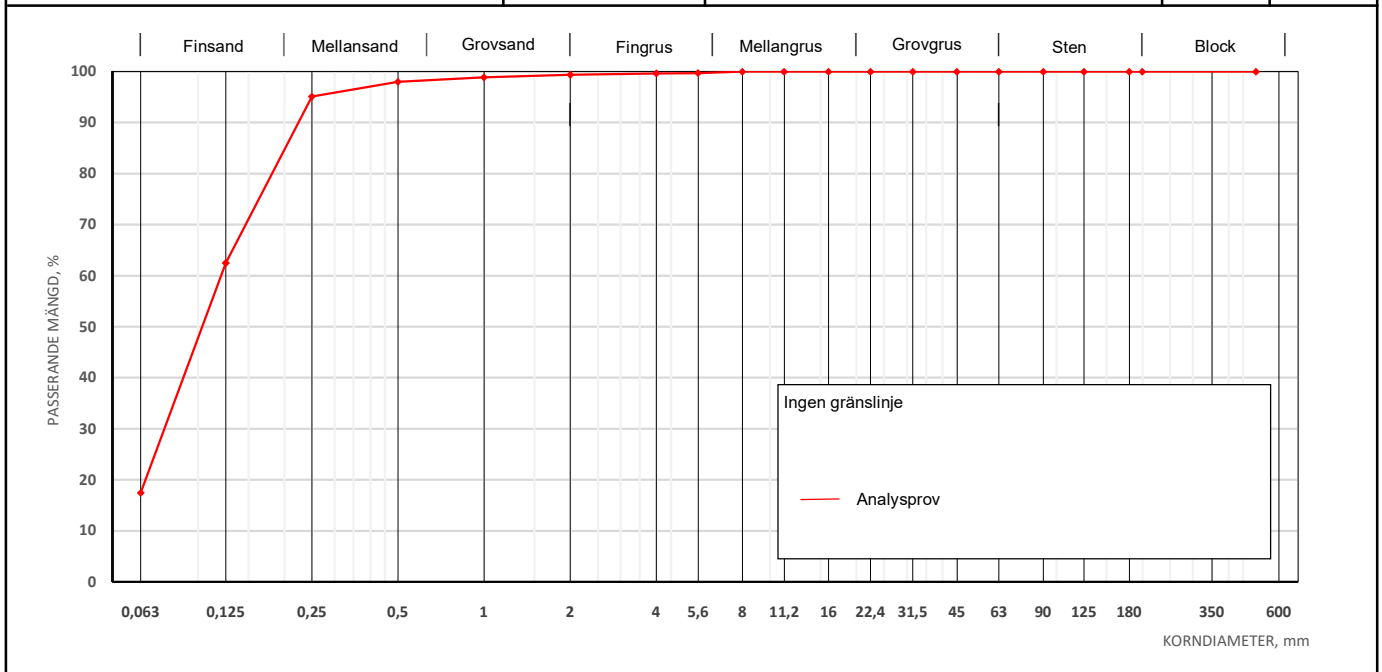
SIKT	ACC %
200	100
180	100
125	100
90	100
63	100
45	100
31,5	100
22,4	100
16	100
11,2	100
8	100
5,6	100
4	100
2	99
1	99
0,5	98
0,25	95
0,125	62
0,063	17,4

Tvättsikt/Torrsikt	Tvättsikt
Halt (0.063/tot)	17,4 vikt-%
Största sten i provet	mm
Jordart, SGF Beteckningsblad 2016*	siSa
Materialtyp, AMA Anläggning 23*	3B
Tjälfarlighetsklass, AMA Anläggning 23*	2
Graderingstal; d60/d10	%
Vattenkvot, SS-EN ISO 17892-1:2014+A1:2022	%
Totalt inlämnat prov	1,1 kg
