## Utlåtande över ÖVERLÅTELSEBESIKTNING

Göteborg Backa 53:15  
Skogsängsvägen 6, 422 56 Hisings Backa

## ÖVERLÅTELSEBESIKTNING FÖR SÄLJARE

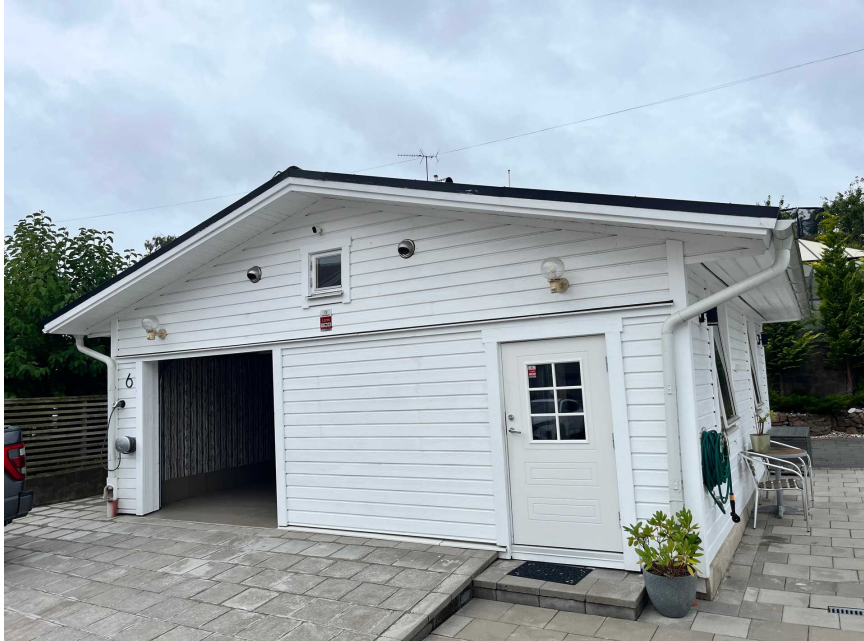
## SEKUNDÄRBYGGNAD

| Byggnadstyp: | 1 plans byggnad med garage och lägenhet |
| Ombyggd / tillbyggd: | 2022 (Ursprungligt byggår är okänt) |
