Utlåtande över ÖVERLÅTELSEBESIKTNING

Mölndal Skåregärde 1:17
Vrestaby 194, 438 93 Landvetter

ÖVERLÅTELSEBESIKTNING FÖR SÄLJARE

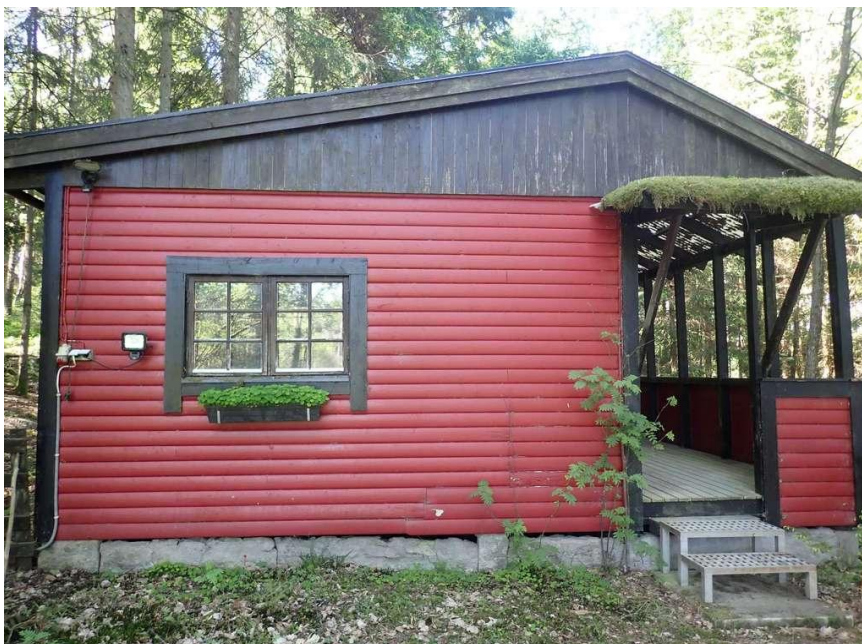
FRISTÅENDE BYGGNAD

Byggnadstyp:	1-plans stuga
Ombyggd / tillbyggd:	Okänt
Mark:	Okänt
Grundläggning:	Plintgrund med träbjälklag
Bjälklag:	Trä
Stomme:	Trä
Fasad:	Träpanel
Fönster:	2-glas
Yttertak:	Korrigerad plåt
Uppvärmning:	Direktverkande el
Ventilation:	Självdreg
Vatten:	Saknas
Avlopp:	Saknas

Mark	Det förekommer närliggande planteringar (växlighet, träd). Se riskanalys.
Grundläggning Plintgrund	Missfärgningar/påväxter noterades på undersida bjälklag. Vidare noterades löv/skräp på marken under grunden. Se riskanalys Plintar och upplag till bjälklaget är bristfälligt utförda. Se riskanalys
Dränering/Dagvatten	Dränering & dagvattenrör saknas.
Fasad	Fasader är slitna med påväxter och punktvis färgsläpp, skarvad panel samt rötskador. Omfattande rötskador och spår av träskadeinsekter noterades på baksidan. Se fortsatt teknisk utredning.
Fönster/Dörrar	Överbleck saknas till fönster. Rötskador noterades. Se riskanalys
Tak	Taket är täckt med löv, mossa och grenar och således till stora delar ej besiktningsbart. Hängrännor har otäta skarvar, är skräpfyllda samt lågt monterade i förhållande till plåttaket. Vidare är fotplåtar bristfälligt monterad & skarvad. Rötskadade vindskivor noterades.
Vind	Snedtak/parallelltak finns men är ej åtkomliga för besiktning (tak & vind går parallellt med varandra). Ventilgaller saknas till ventilationsöppningar till vind.
