## UTLÅTANDE ÖVER ÖVERLÅTELSEBESIKTNING

KÄRVSTA 124  
STÖDE-BÖLE 1:12

## ÖVERLÅTELSEBESIKTNING FÖR KÖPARE

Fastighetsbeteckning: Stöde-Böle 1:12  
Adress: Kärvsta 124  
Kommun: Sundsvall  
Fastighetsägare: Mohammed Ghafour

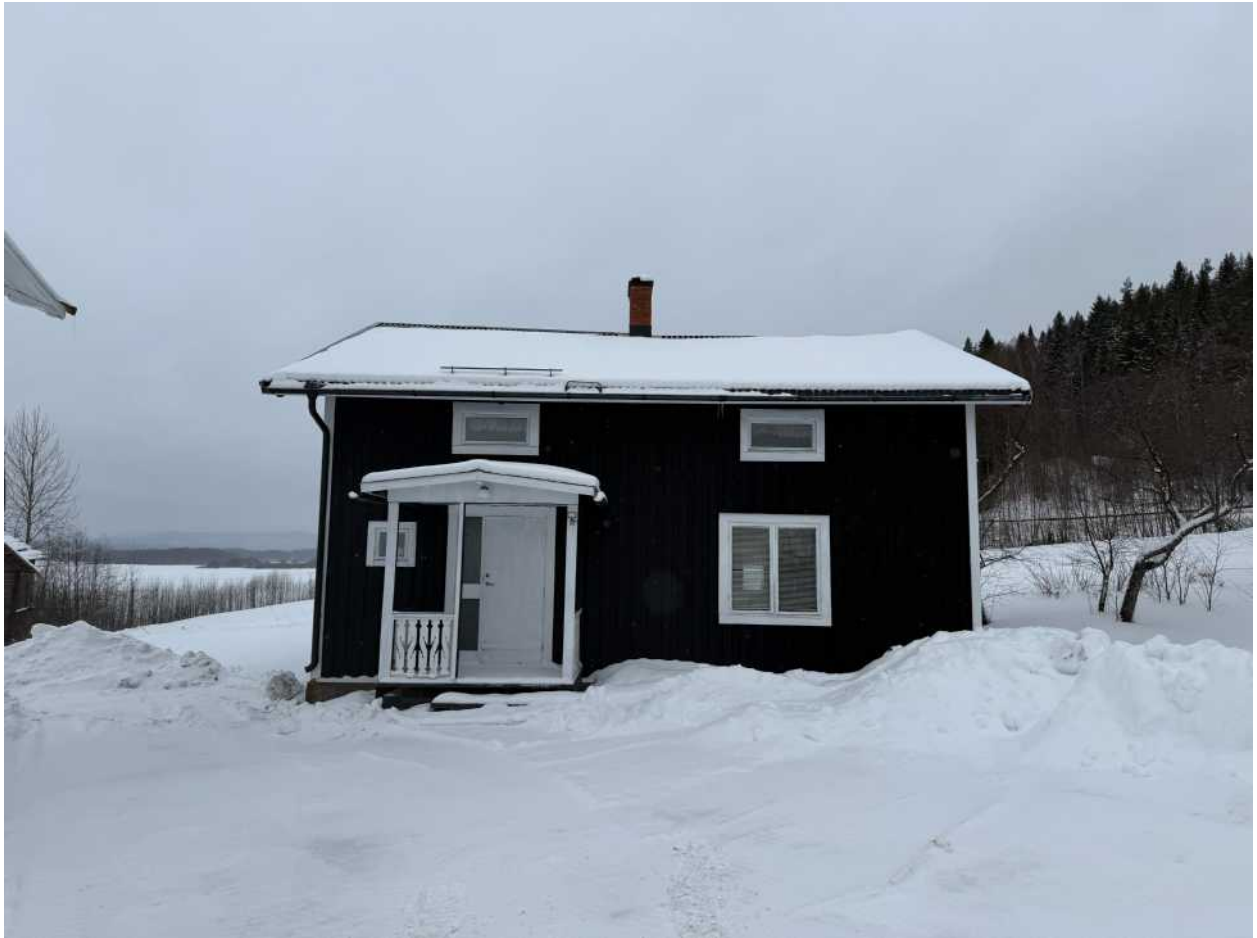
## GÄSTHUS

| Byggnadstyp: | 1 plan |
| Grundläggning: | Torpargrund |

- 3.1** En torpargrund är en erkänd riskkonstruktion som under perioder på året kan få en för hög luftfuktighet i utrymmet, det finns då risk för fukt-, mögel- och rötskador i träkonstruktioner som finns i utrymmet. Att minska fukttrycket mot grunden är fördelaktigt genom att till exempel leda bort takavvattning från huset och tillse en god marklutning från grunden. Om möjligt kan en lucka anordnas för att möjliggöra inspektion.
