## Kontroll/fuktmätning

Datum: 2024-02-27

Fastighet: Värmdövik 1:337

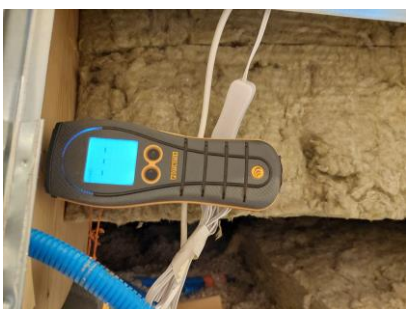
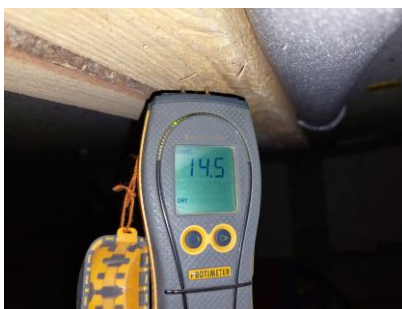
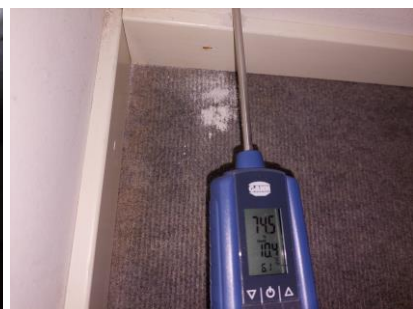
Fuktkvoten uppmättes till < 8 % i konstruktionsvirke vid inspektionsluckan.

Fuktkvoten uppmättes till 14,5 % i blindbottenvirke.

Relativ luftfuktighet uppmättes till 74,5 % i sovrummet mot gaveln.
