## ÖVERLÅTELSEBESIKTNING

### Överlåtelsebesiktning säljare villa med fuktmätning i riskkonstruktion

## VELLINGE STORA HAMMAR 18:1

Kämpingevägen 190  
236 91 HÖLLVIKEN

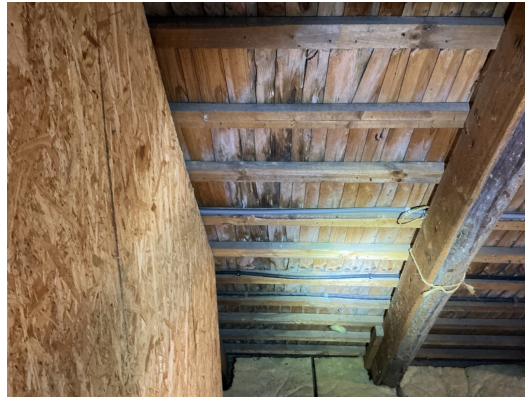
#### **Missfärgningar.**

Missfärgningar har observerats. Dessa missfärgningar var torra vid besiktningsstillfället.

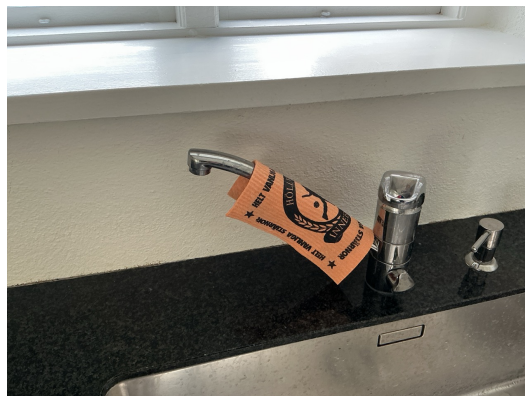
#### **Blandare till köksvask.**

Då utloppspipen på köksblandaren går att föra ut över kanten på vasken kan vatten rinna bakom köksinredningen och där orsaka förhöjda fuktvärde i angränsande konstruktioner.

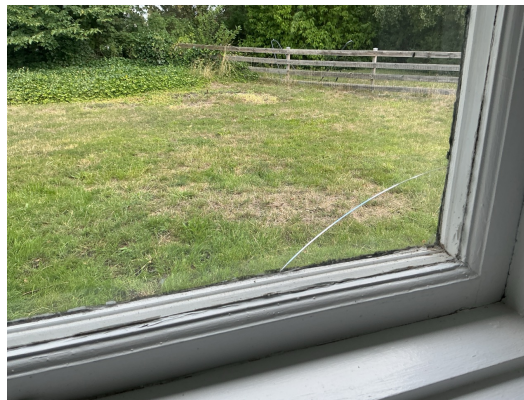
**Skador på fönsterglas.**

Då skador på fönsterglas finns, finns det risk att vatten tränger in och orsakar skador på virket i fönster/dörrkonstruktion.

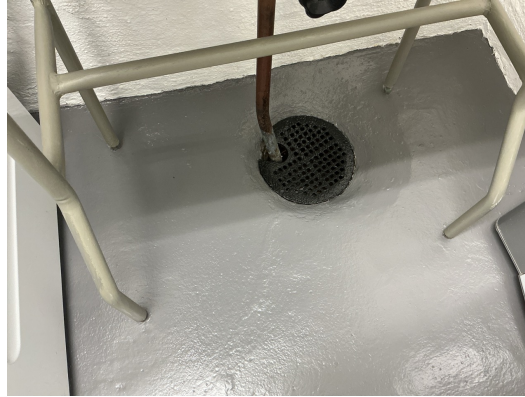
### Gjutjärnsbrunnar och avloppssystem.

Avloppsinstallationen är av gjutjärn som anses vara en äldre installation. En installation av äldre karaktär löper större risk för att brister uppstår, vilket kan leda till ökad fuktbelastning i angränsande konstruktioner.

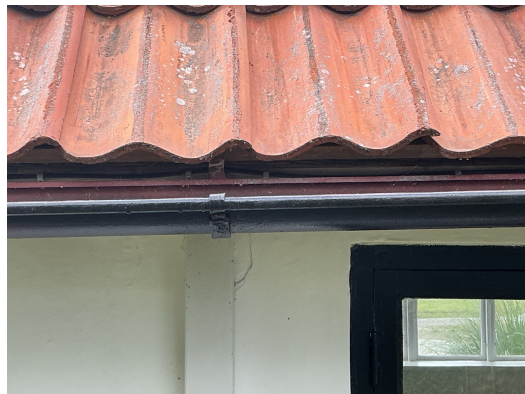
### Fotplåt saknas.

Då fotplåt saknas finns det risk att takfoten utsätts för förhöjd fuktstatus.

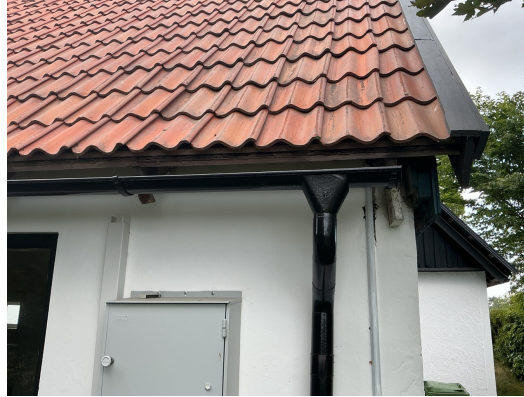
#### **Brister hängränna**

Då hängrännan har för långt avstånd mellan takfoten och hängrännan, finns risken att takfoten får en förhöjd fuktbelastning.

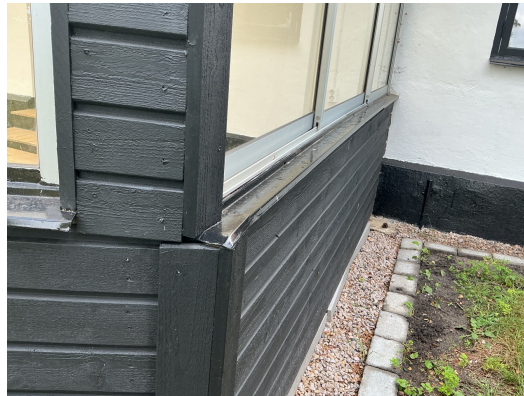
#### **Bakfall plåtbleck.**

Då fönsterblecket har bakfallkommer inte vattnet att droppa utanför fasaden utan vattnet belastar fasaden med förhöjd fuktstatus.

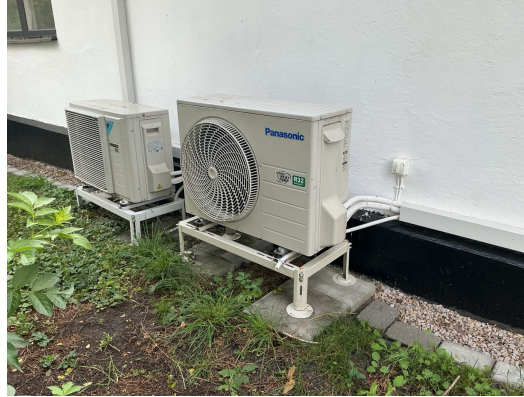
### **Avrinning från värmepump intill grundmur.**

Kondensvatten från värmepump som inte leds bort ökar risken för förhöjd fuktstatus i grundkonstruktionen. Denna rekommenderas att ledas bort, minst 1 meter ifrån grundmur.

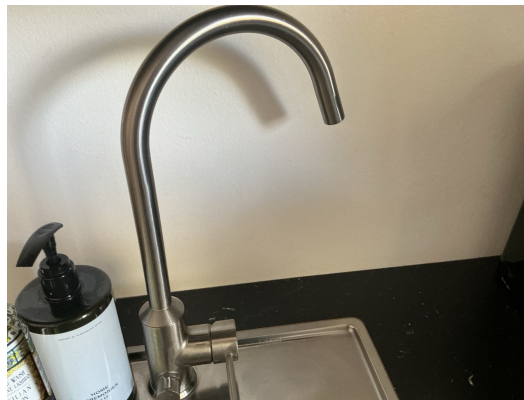
### **Blandare till köksvask.**

Då utloppspipen på köksblandaren går att föra ut över kanten på vasken kan vatten rinna bakom köksinredningen och där orsaka förhöjda fuktvärde i angränsande konstruktioner.

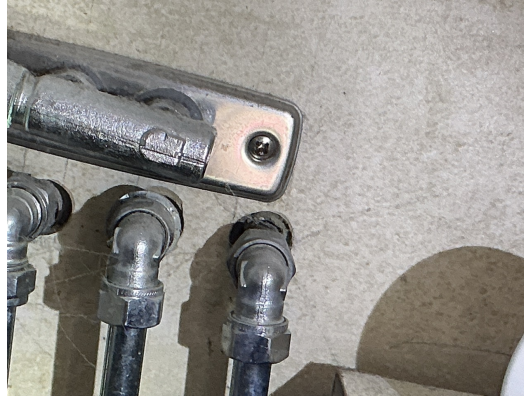
### Rörmanschetter saknas.

Då rörmanschetter saknas på rör genomföringar i vägg, finns det risk att vatten tränga in i angränsande konstruktioner och orsaka förhöjd fuktstatus.

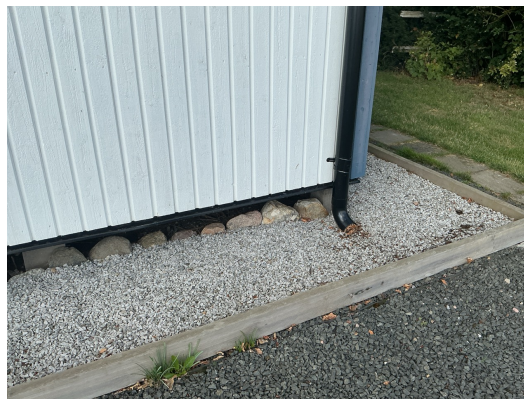
### Avrinning från stuprör intill grund

Då vatten från stuprör inte leds bort genom dagvattenledningar eller stenkistor, finns det risk att vattnet tränger in i grundkonstruktionen och orsakar förhöjd fuktstatus.

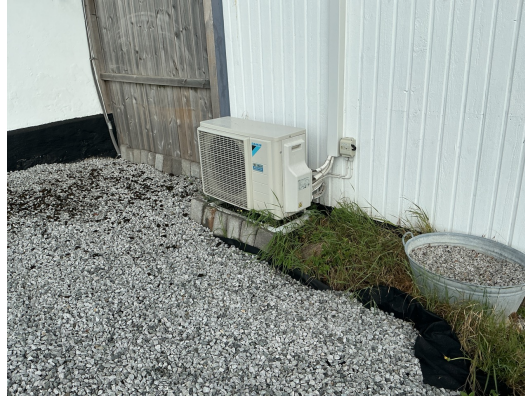
**Avrinning från värmepump intill grundmur.**

Kondensvatten från värmepump som inte leds bort ökar risken för förhöjd fuktstatus i grundkonstruktionen. Denna rekommenderas att ledas bort, minst 1 meter ifrån grundmur.

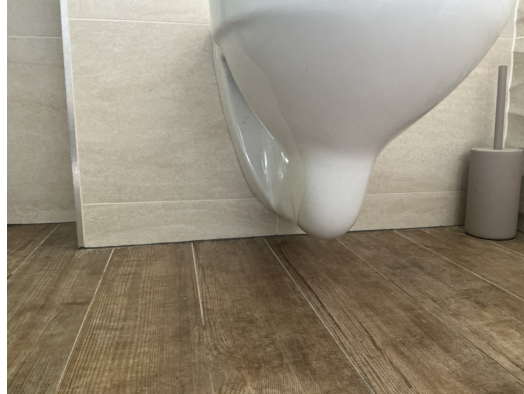
### **Skvallerrör saknas till inbyggnadstolett.**

Då skvallerrör saknas i inbyggnadstoletten finns risk att läckage inte upptäcks förrän det redan har orsakat förhöjd fuktstatus på angränsande konstruktioner.
