## ÖVERLÅTELSEBESIKTNING

### Överlåtelsebesiktning av fastighet enligt jordabalken för säljare

| Adress | Södra Torvängsvägen 18, 231 69 Skegrie |
| Besiktningsnummer | 20251205-01 |

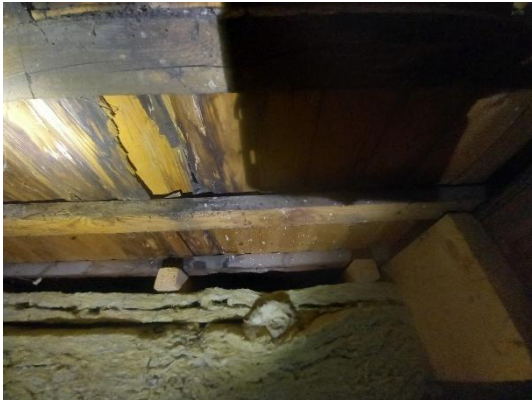
| Nockvind sovrums 2 | <p>Spår av or noteras.</p> <p>Det finns missfärgningar på sticketaket i två av facken. Se riskanalys 1.</p> |

1. Inträngtt vatten kan leda till missfärgningar och skador i angränsande konstruktioner.
2. När rötskador har uppstått så innebär det ett försämrat motstånd mot vattenbelastning med risk för att skador kan komma att uppstå i bakomliggande konstruktioner ifall vatten når den bakomliggande konstruktionen.
3. När vaskavloppsröret inte sticker upp tillräckligt över klinkern är det svårt att täta kring röret vilket kan orsaka skador i kringliggande konstruktioner.

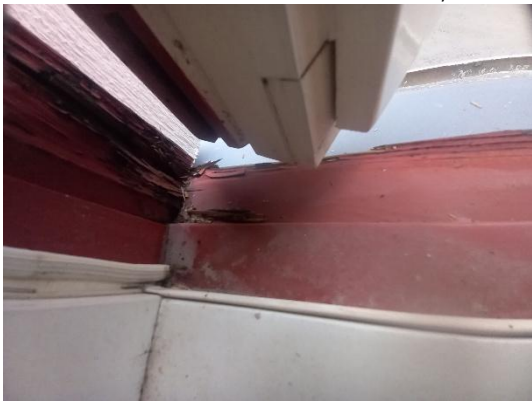
| Sovrum 3 | <p>Det finns ingen tilluftsventil.</p> <p>Det finns rötskador i fönstret. Se riskanalys 2.</p> |

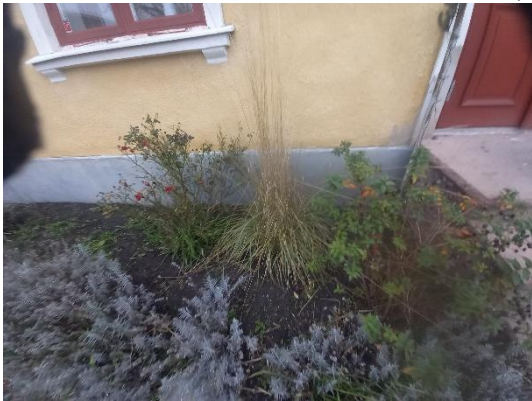
| Markförhållanden | Växter och rabatter finns intill huset. Se riskanalys 6.<br> |

5. När takets tekniska livslängd har passerat finns det en risk att skador kan komma att uppstå eller finnas på angränsande konstruktioner.
6. När det finns växter och rabatter nära huskroppen riskerar man att få en ökad fuktbelastning mot grundmuren som kan medföra att skador uppstår i anslutande konstruktioner.
