SKÅNES HUSBESIKTNINGAR AB ÖVERLÅTELSEBESIKTNING

Överlåtelsebesiktning av fastighet enligt jordabalken för säljare

Adress	Hammarbacksvägen 30, 238 36 Oxie
Fastighetsbeteckning	Byåkern 23
Besiktningsnummer	20241111-01
Typ av besiktning	Steg 1
Uppdragsgivare	Festim Bytyqi, Liridona Bytyqi
Fastighetsägare	Festim Bytyqi, Liridona Bytyqi
Besiktningsman	Fredrik Bäckgren
Besiktningsdag	2024-11-11
Närvarande	Festim Bytyqi, Liridona Bytyqi
Väderlek	Ca 8 grader C och mulet

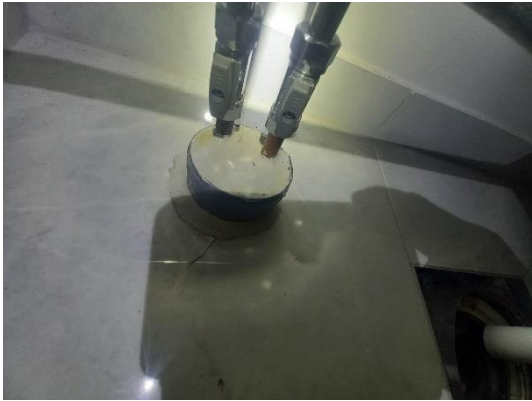
Entré/Hall	Det finns ett ojordat uttag i rummet där det finns klinkers på golvet. Det är en avvikelse från dagens branschregler.
Tvättstugan	Rör genomföringar finns i golvet. Se riskanalys 1.

1. Rörgenomföringar i våtzon 1 kan innebära en risk för att skador kan komma att uppstå ifall det är otätheter eller bristfälligt tätat kring rören. Vidare är detta en avvikelse från dagens branschregler.

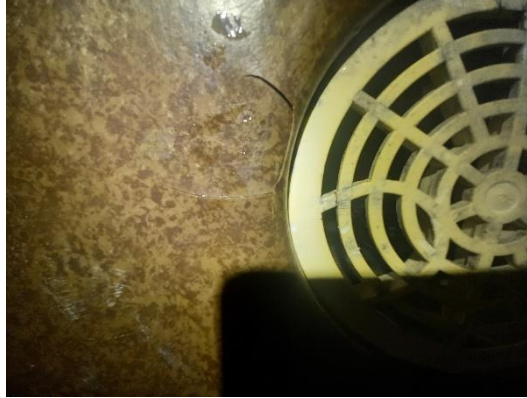
Det finns en skada/otäthet i plastmattan intill golvbrunnen. Se riskanalys 1.

Fuktindikering är utförd utan indikering på fukt.

Otätheter innebär en risk för att skador kan komma att uppstå i bakomliggande konstruktioner ifall vatten kommer in via otätheterna.

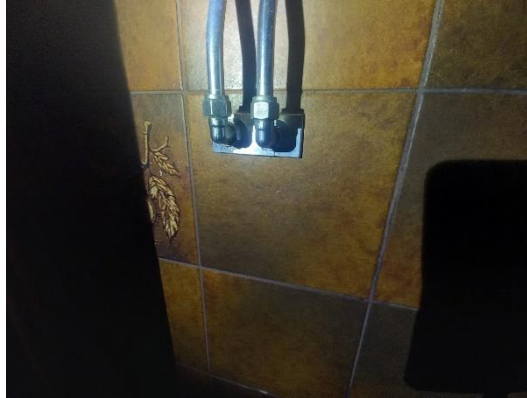
Det finns rörgenomföringar på väggen i våtzon 1. Se riskanalys 1.

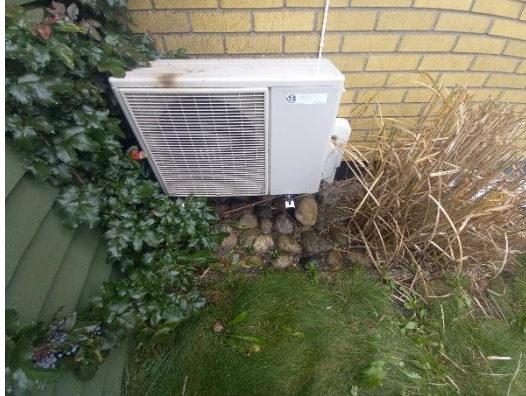
Kondensvatten släpps intill huset. Se riskanalys 4.

Vattnet från luftvärmepumpen leds inte bort från husgrunden. Bristen ökar risken att vatten tränger in i anslutande konstruktioner med skador som möjlig följd.

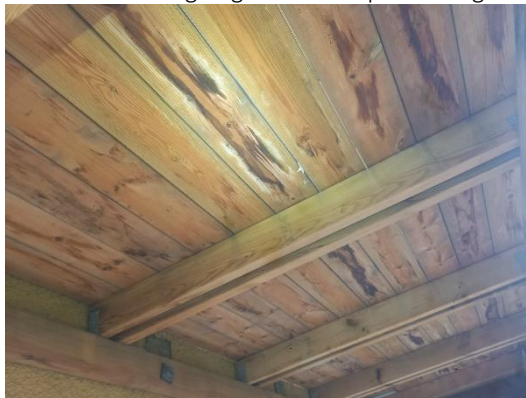
Det finns missfärgningar undertill på balkongens trätrall/träbrädor.
