## ÖVERLÅTELSEBESIKTNING

### Överlåtelsebesiktning av fastighet enligt jordabalken för säljare

| Adress | Rågåkersvägen 54, 238 36 Oxie |
| Besiktningsnummer | 20250903-01 |

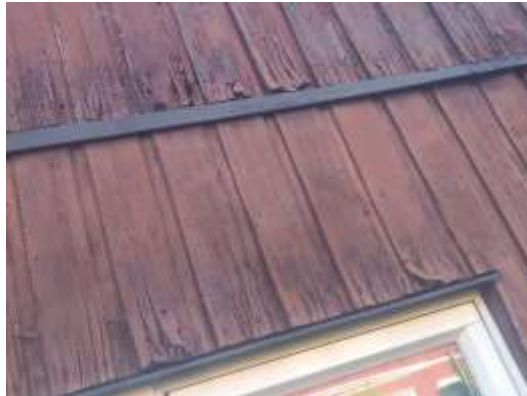
Det finns en hel del rötskadade träpaneler på fasaden. Se riskanalys 4.

Målningsbehov/underhållsbehov noterades på träpanelsfasaden.

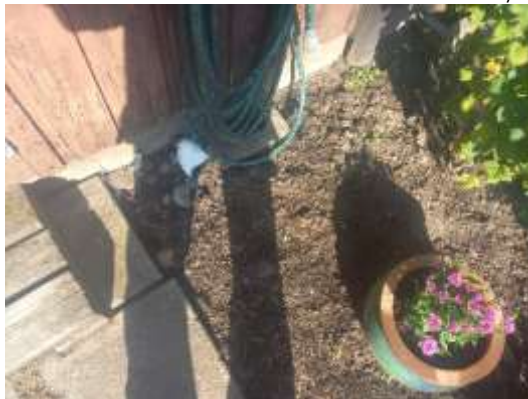
Det finns en liten rabatt intill huset. Se riskanalys 5.

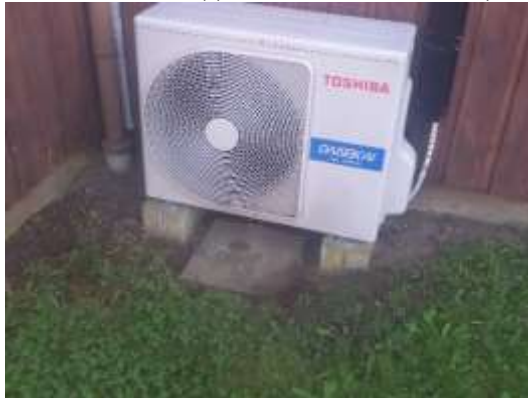
Kondensvatten släpps intill huset. Se riskanalys 5.

Vattnet från luftvärmepumpen leds inte bort från husgrunden. Bristen ökar risken att vatten tränger in i anslutande konstruktioner med skador som möjlig följd.
