ÖVERLÅTELSEBESIKTNING

Överlåtelsebesiktning av fastighet enligt jordabalken för säljare

Adress	Tingbackevägen 58, 238 42 Oxie
Fastighetsbeteckning	Tingdammsringen 27
Besiktningsnummer	20260511-01
Typ av besiktning	Steg 1
Uppdragsgivare	Mate Begic, Dragica Begic
Fastighetsägare	Mate Begic, Dragica Begic
Besiktningsman	Fredrik Bäckgren
Besiktningsdag	2026-05-11
Närvarande	Mate Begic, Dragica Begic
Väderlek	Ca 8 grader C och mullet med regn

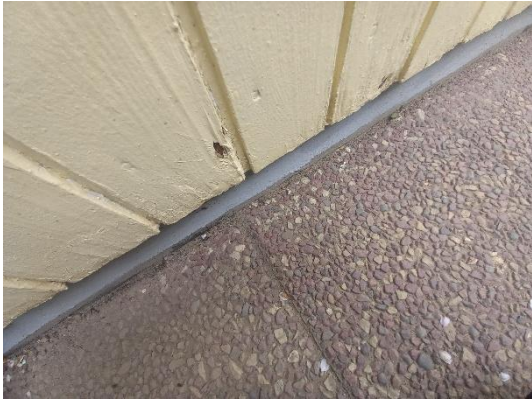
Tak	Den tekniska livslängden har passerats på taket. Se riskanalys 3.
Hängrännor och Stuprör	Stuprör är vända åt fel håll.
Fasader	Det finns rötskadade träpaneler på fasaden. Se riskanalys 4.

3. När takets tekniska livslängd har passerat finns det en risk att skador kan komma att uppstå eller finnas på angränsande konstruktioner.
4. När rötskador har uppstått så innebär det ett försämrat motstånd mot vattenbelastning med risk för att skador kan komma att uppstå i bakomliggande konstruktioner ifall vatten når den bakomliggande konstruktionen.
5. När det finns växter och rabatter nära huskroppen riskerar man att få en ökad fuktbelastning mot grundmuren som kan medföra att skador uppstår i anslutande konstruktioner.

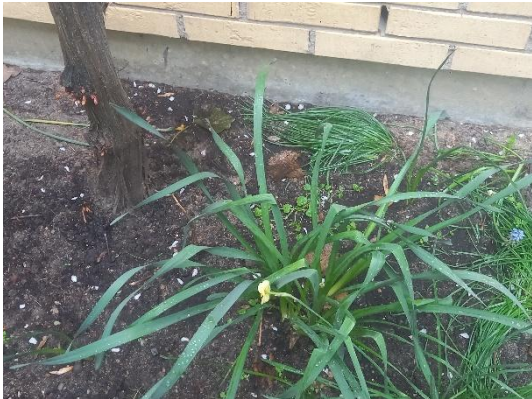
Fönster	Det finns en rötskadad trädetalj intill ett fönster.
Grundmur/ Hussockel	Inget att notera.
Markförhållanden	Växter och rabatter finns intill huset. Se riskanalys 5.
