## ÖVERLÅTELSEBESIKTNING

### Överlåtelsebesiktning av fastighet enligt jordabalken för säljare

| Adress | Videgatan 4, 213 62 Malmö |
| Fastighetsbeteckning | Dahlia 14 |

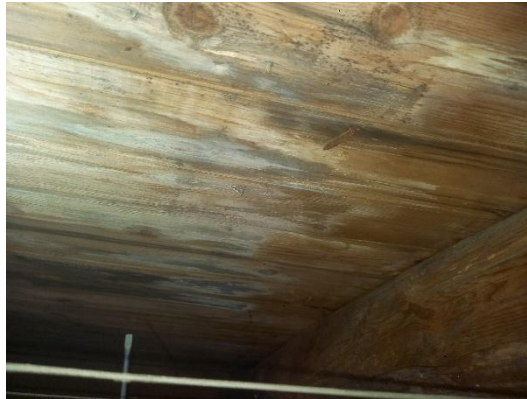
Det finns missfärgningar på råsponten. Se riskanalys 1.

Det finns ett hål där det tidigare har varit ett expansionskärl på vinden. Hålet ligger öppet ut genom taket. Otätheter förekommer. Se riskanalys 1.

1. Har man fått en mikrobiologisk missfärgning på vinden är det en indikering på att man har fått en förhöjd luftfuktighet på vinden så att mikrobiologisk tillväxt har uppstått. Den mikrobiologiska missfärgningen kan orsaka skador och dålig lukt. Inträngt vatten kan leda till missfärgningar och skador i angränsande konstruktioner.

Otätheter innebär en risk för att skador kan komma att uppstå i bakomliggande konstruktioner ifall vatten kommer in via otätheterna.

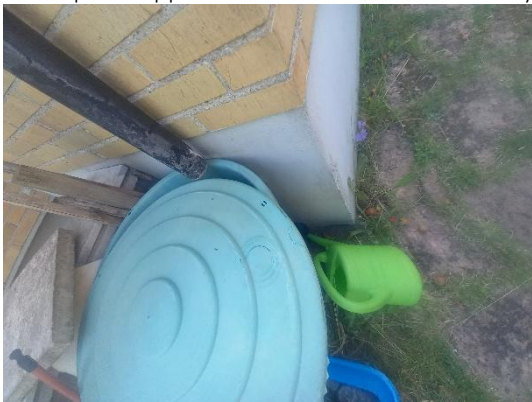
| Hängrännor och Stuprör | <p>Stuprör är vända åt fel håll.</p> <p>Ett stuprör släpper vatten intill huset. Se riskanalys 5.</p> |

4. När takets tekniska livslängd har passerat finns det en risk att skador kan komma att uppstå eller finnas på angränsande konstruktioner.
5. När stupröret inte är anslutet till ett markrör eller leds bort från huset så innebär detta en ökad fuktbelastning på grundmuren med risk för att skador kan komma att uppstå.
6. När det finns växter nära huskroppen riskerar man att få en ökad fuktbelastning mot grundmuren som kan medföra att skador uppstår i anslutande konstruktioner.

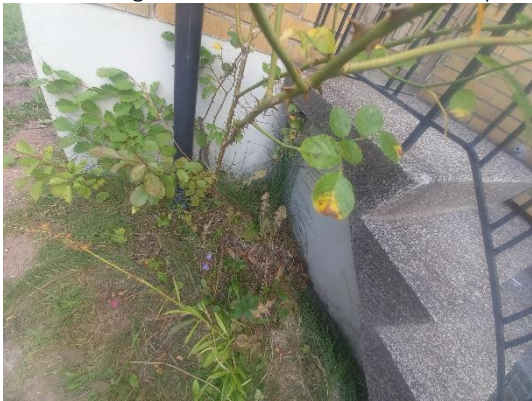
| Markförhållanden | <p>Det finns några växter intill huset. Se riskanalys 6.</p> |
