## ÖVERLÅTELSEBESIKTNING

### Överlåtelsebesiktning av fastighet enligt jordabalken för säljare

| Adress | Hammarbacksvägen 34, 238 36 Oxie |
| Besiktningsnummer | 20261002-01 |

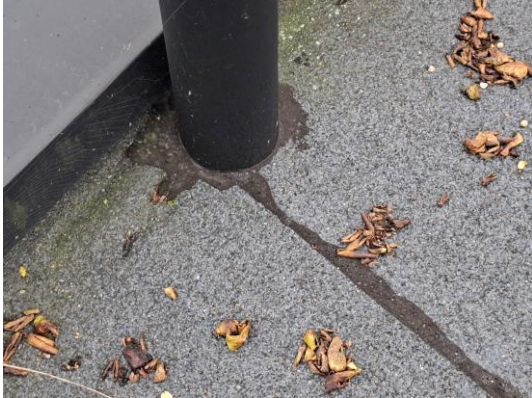
| Tak | <p>Det finns ingen gummistos kring avloppets avluftningsrör. Det är en avvikelse från branschreglerna.</p> <p>Det finns rötskadade träpaneler på takutsprånget kring papptaket.</p> |

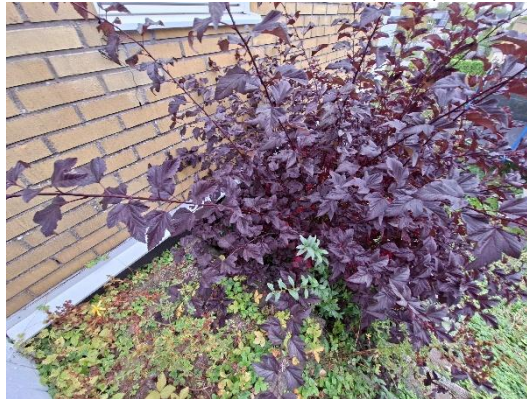
Det finns en växt intill huset. Se riskanalys 3.

3. När det finns växter nära huskroppen riskerar man att få en ökad fuktbelastning mot grundmuren som kan medföra att skador uppstår i anslutande konstruktioner.

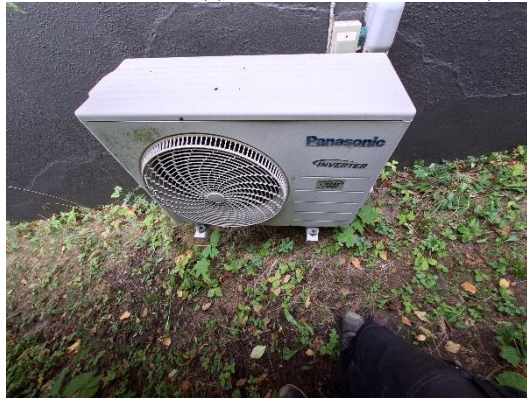
Kondensvatten släpps intill huset. Se riskanalys 3.

Kondensvatten leds inte bort från husgrunden. Bristen ökar risken att vatten tränger in i anslutande konstruktioner med skador som möjlig följd.
