## ÖVERLÅTELSEBESIKTNING

### Överlåtelsebesiktning av fastighet enligt jordabalken för säljare

| Adress | Skipås Borrväg 5, 305 72 Steninge |
| Besiktningsnummer | 20260706-01 |

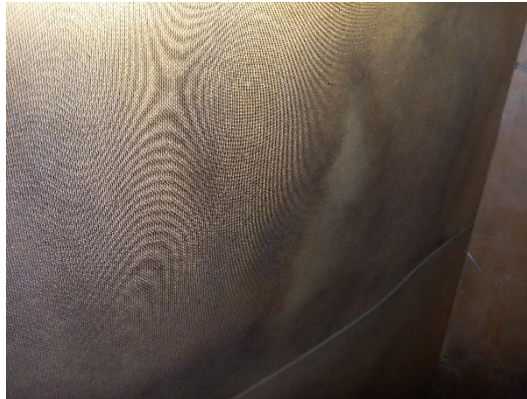
Nockvind

Det finns missfärgningar på masoniten. Se riskanalys 1.

1. Inträngtt vatten kan leda till missfärgningar och skador i angränsande konstruktioner.

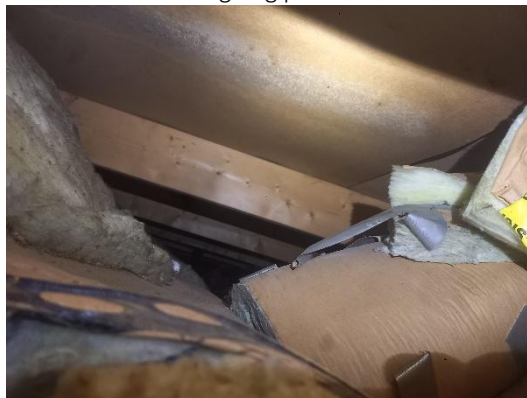
Sidovind sovrum 1

Det finns en missfärgning på en av masonitskivorna. Se riskanalys 1.

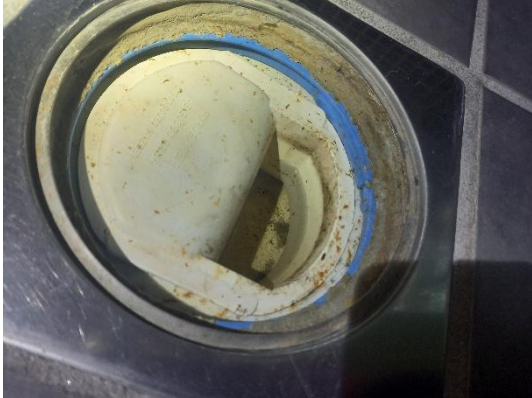
| Badrum | <p>Glaskassetten läcker luft.</p> <p>Det finns ett fönster i våtzon 1. Se riskanalys 2.</p> <p>Det saknas silikon i ett plugghål på väggen bakom toalettstolen.</p> <p>Det saknas silikon i två plugghål vid vasken.</p> <p>Det saknas silikon i ett plugghål inne i kommoden.</p> <p>Det saknas fog intill en kakelplatta inne i kommoden.</p> <p>Man kan inte se brunnsmanschetten i golvbrunnarna. Se riskanalys 2.</p> <p>Det finns rör genomföringar på väggen intill badkaret. Det är en avvikelse från dagens branschregler.</p> <p>Det finns träpanel på en av väggarna i rummet. Det är en avvikelse från branschreglerna att det inte är tätskikt ytterst.</p> <p>Väven har bubblat sig under fönstret.</p> |

2. Finns det ett fönster i våtzon 1 så utgör det en risk för att skador kan komma att uppstå i bakomliggande konstruktioner ifall vattenbelastning orsakar skador i fönstret eller karmen.

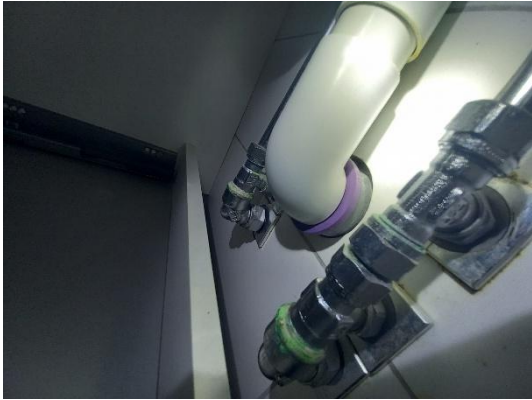
| Badrum | <p>Ett fönster finns i våtzon 1. Se riskanalys 2.</p> <p>Fönstret öppnades inte då nyckeln saknas.</p> <p>Rör genomföringar finns i golvet. Det är en avvikelse från dagens branschregler.</p> <p>Fuktindikering är utförd utan indikering på fukt.</p> <p>Tröskeln är för låg. Se riskanalys 2.</p> <p>Vaskavloppsröret sticker ut för lite ovanför kaklet. Se riskanalys 2.</p> <p>Det finns inget skvallerrör i inbyggnadstoletten. Se riskanalys 2.</p> |

När det saknas ett skvallerrör i inbyggnadstoaletten så innebär det en risk för att skador kan komma att uppstå i kringliggande konstruktioner ifall ett läckage inträffar.

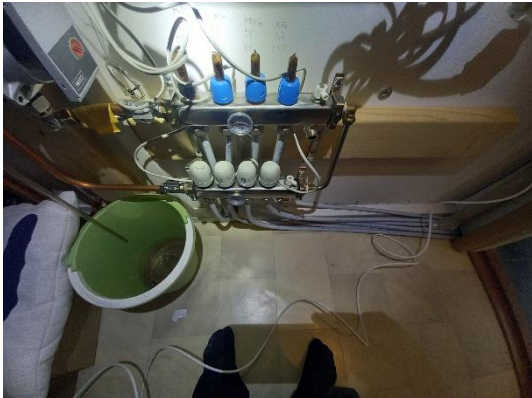
| Utrymmet under trappan | <p>Golvvärmefördelaren sitter inte i ett fördelarskåp. Det är en avvikelse från dagens branschregler.</p> |

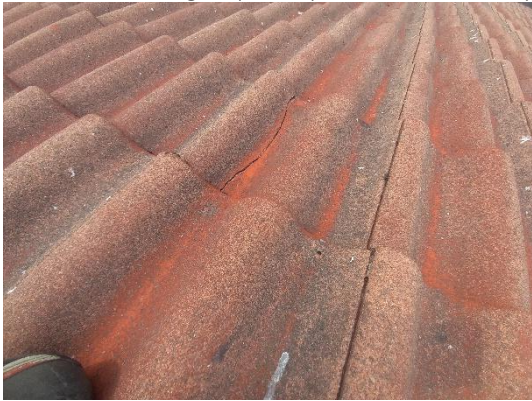
| | <p>Det finns en trasig takpanna på taket. Se riskanalys 3.</p> <p>Det finns en kantstött takpanna på taket.</p> |

Trasiga takpannor innebär en ökad fuktbelastning på underliggande konstruktioner med risk för att skador kan komma att uppstå.

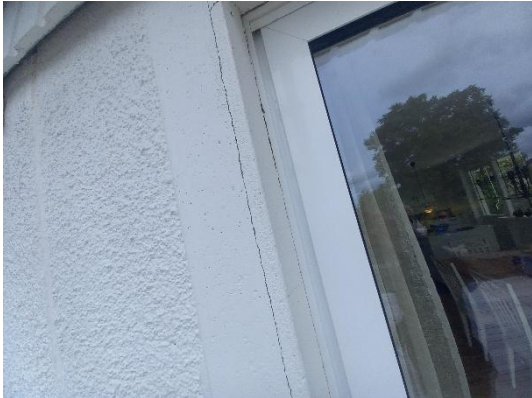
| Fasader | <p>Det saknas lite fog i fasaden där elen kommer in i huset.</p> <p>Det finns en rörelsespricka i den putsade fasaden.</p> <p>Det finns en spricka i den putsade fasaden intill skjutpartiet. Det finns bom på putsen.</p> |
