## Utlåtande över ÖVERLÅTELSEBESIKTNING

Bälinge-Svista 1:18  
Bälinge-Svista 39, 755 93 Uppsala

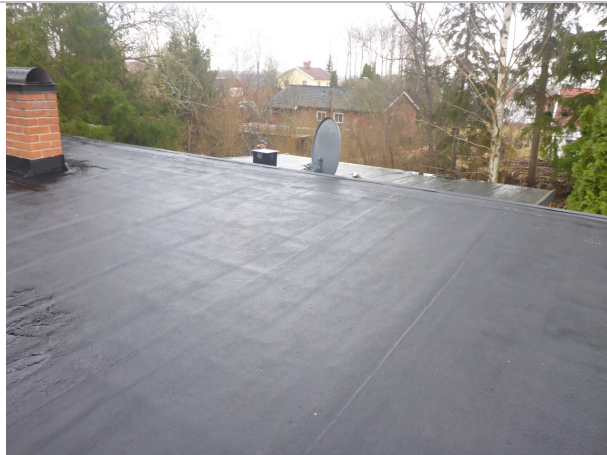
Yttertak.

3.3	Yttertak. Yttertak med låg lutning och äldre underlagspapp. Brister i yttertaksbeläggningen medför risk för fuktgenomslag och fuktrelaterade skador på underlagstak, takstolar etc.

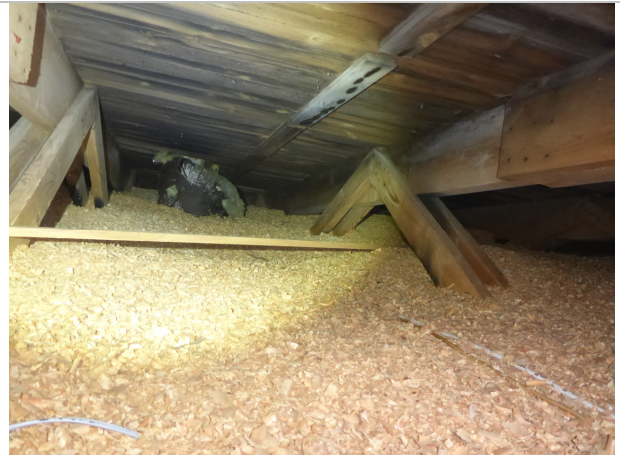
Vind.

4.1	Källare. Materialsläpp på väggar samt avvikande lukt.
4.2	Vind. Missfärgningar/påväxt på yttertakspanel och på takstolar.
	Utredning som visar på orsak, omfattning och eventuella åtgärder.

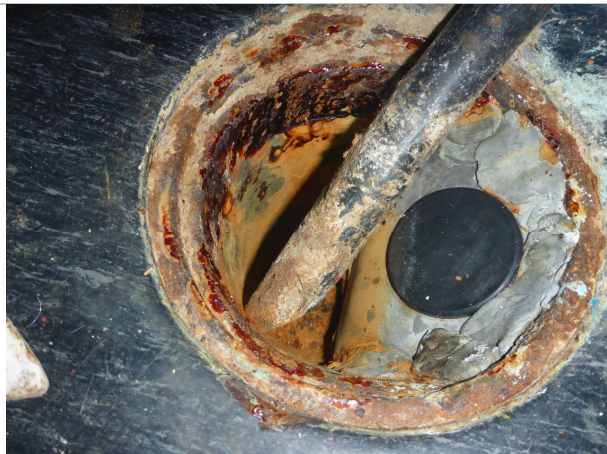
Bad, golvbrunn.

3.5	Gjutjärn. Gjutjärnsbrunnar/rör med korrosion medför risk för läckage och därmed risk för fuktrelaterade skador.

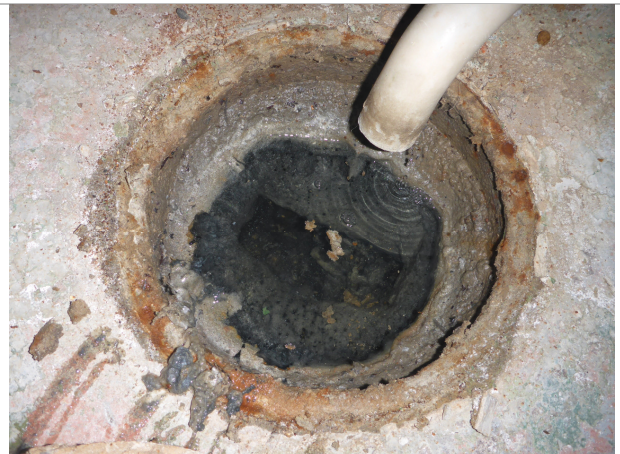
Tvätt, golvbrunn.

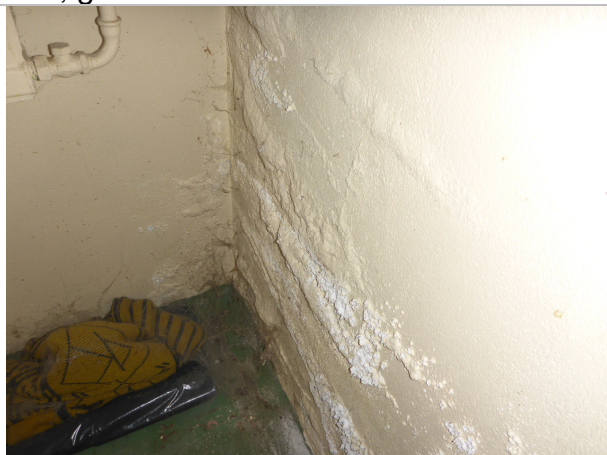
Tvätt, väggar.

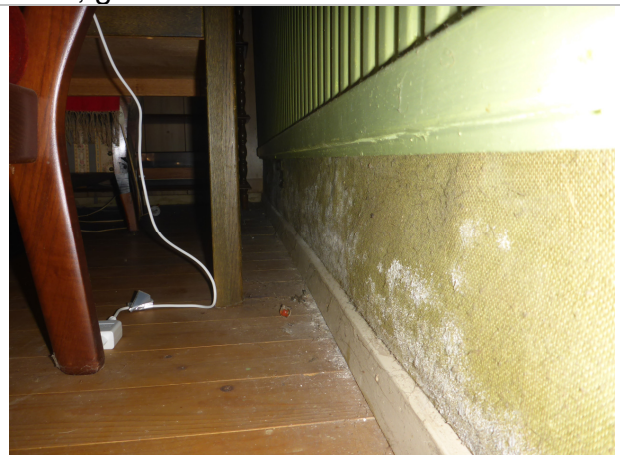
Gillestuga, vägg.
