## Utlåtande över ÖVERLÅTELSEBESIKTNING

Uppsala Forkarby 9:5  
Forkarby 111, 75593 Uppsala

## ÖVERLÅTELSEBESIKTNING FÖR SÄLJARE

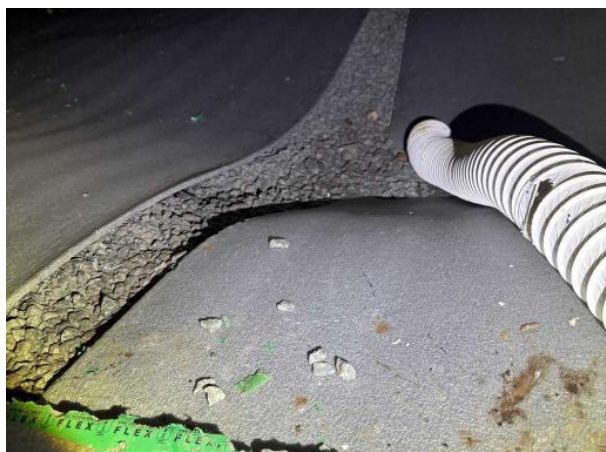
<b>Mark</b>	--
<b>Grundmur/Hussockel</b>	--
<b>Grund</b>	Isolermattan på marken är bristfälligt utlagd Röret för avfuktaren är delvis trasigt
<b>Fasad</b>	Solvriden panels noterades
<b>Fönster</b>	Lister har släppt runt fönster och dörr Färgsläpp finns på fönster och dörrar
<b>Ytterdörr</b>	--
<b>Avvattning</b>	--
<b>Vind</b>	--
<b>Yttertak</b>	Taket är besiktat från taksäkerhet Inget att notera på taket

Bild 1: - Utvändigt, Grund, Isolemattan på marken är bristfälligt utlagd Röret för avfuktaren är delvis trasigt
