## Utlåtande över ÖVERLÅTELSEBESIKTNING

Svartmossan 4  
Norra Hyllievägen 97

## UTLÅTANDE ÖVER ÖVERLÅTELSEBESIKTNING för säljare

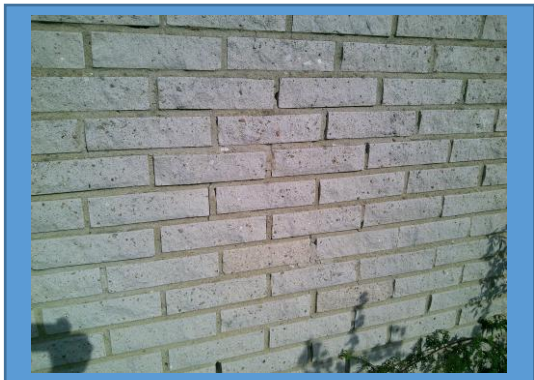
| Fasad: | -Lokal sprickbildning tegelfasad.<br>-Lokala förslitningsskador bruksfogar i tegelfasad.<br>-Se riskanalys 3.2. |

Förslitningsskador tegelfasad

**3.2** // Noterade brister/skador på/i fasad/grundmur ökar risken för fukt och/eller mikrobiella skador på/i angränsande/bakomvarande konstruktioner, på väderutsatta delar av fasaderna ökar risken för skador. Noterade brister/skador är lokala och förekommer i ringa omfattning.

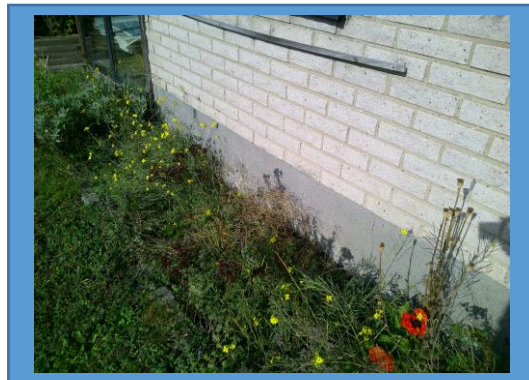
| Mark: | -Matjord, rabatter och vegetation ut med husgrund<br>-Lokal lutning mot husgrund.<br>-Luftvärmepump ut med husgrund.<br>-Se riskanalys 3.1. |

Marklutning mot husgrund

**3.1** // Berörda noteringar medför till att husets grundläggning riskerar att utsättas för en förhöjd fuktbelastning vilket kan medföra till fukt och/eller mikrobiella skador på sockel och bakomvarande konstruktioner. Dränerande material ut med husgrunder och avrinning från huset rekommenderas.

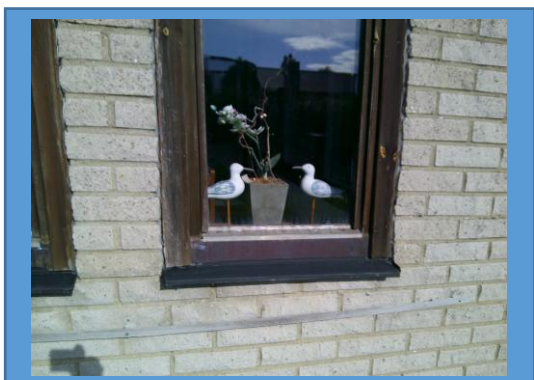
| Fönster/dörrar: | -Kitt/färgsläpp och torrsprickor äldre kopplade fönster.<br>-Bristfällig inklädnader till fönster mot uterum.<br>-Se riskanalys 3.3. |

Förslitningsskador fönster

**3.3** // Noterade brister/skador på fönster/dörrpartier och i övergångar mellan fasad och fönster/dörrar ökar risken för fukt och/eller mikrobiella skador på/i angränsande/bakomvarande konstruktioner.

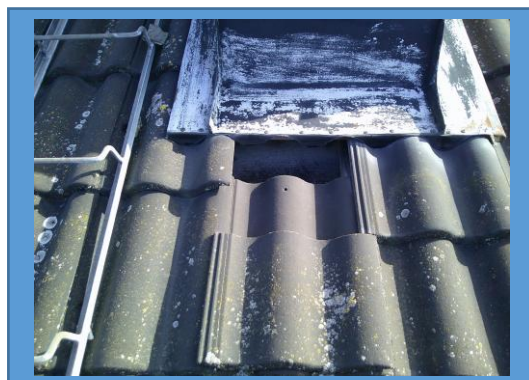
| Yttertak: | -Rostangripna äldre plåtdetaljer. Plåthuvar mm byttes ej i samband med takrenoveringen.<br>-Skador förekommer på enstaka betongpannor.<br>-Betongpannor mot takgenomföringar och skorsten har kasat av bärläkt och är bristfälligt infästa.<br>-Vindskivor har slagit sig mot takutsprång.<br>-Frostsprängt tegel och sprickbildning skorsten.<br>-Se riskanalys 3.4. |

Skador/brister yttertak

**3.4** // Berörda skador/brister och åldersmässiga slitage förkortar livslängden på takkonstruktionen och ökar risken för läckage med fukt och/eller mikrobiella skador på underliggande och angränsande konstruktioner som följd.

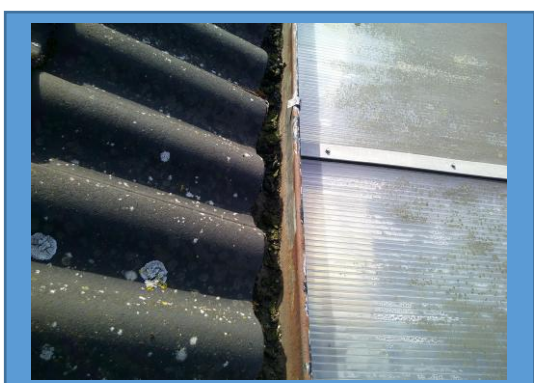
| Takavvattning: | -Rostangripna hängrännor/stuprör i originalutförande vilket ökar risken för läckage. |

Rostangripen hängräna

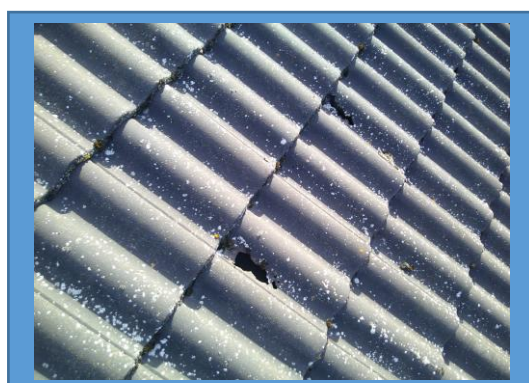
Skador/brister yttertak

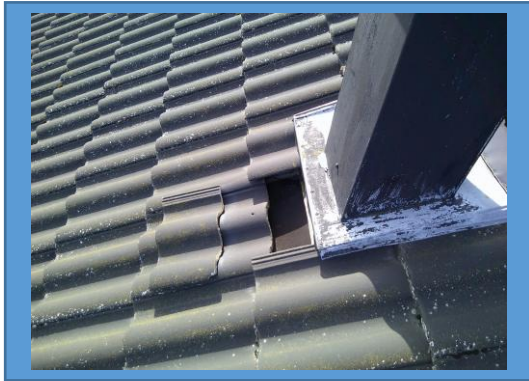
Skador/brister yttertak

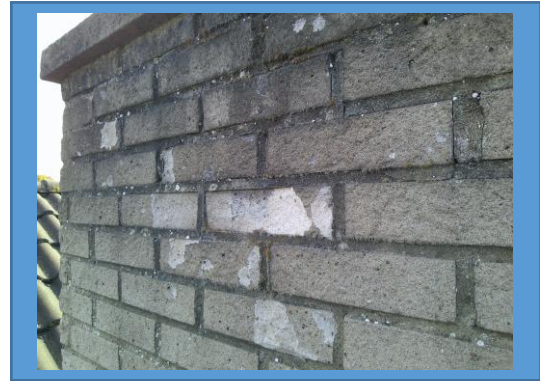
Skador/brister skorsten

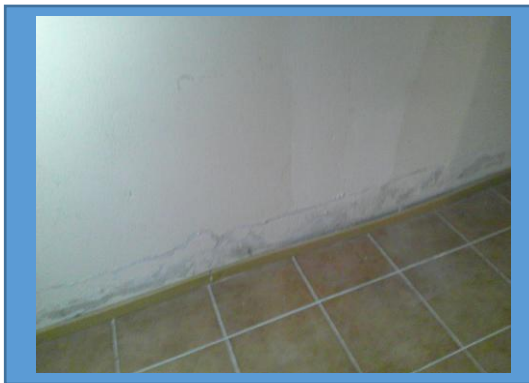
| Allmänt: | <p>-Äldre utvändigt fuktskydd och dränering i originalutförande.</p> <p>-Lokala utfällningar och putssläpp nedre delar av ytterväggar.</p> <p>-Utreglade väggar och uppreglade skiljeväggar förekommer lokalt i källaren.</p> <p>-Täta plastmattor mot betonggolvet förekommer lokalt i källaren.</p> <p>-Se riskanalys 3.5.</p> |

Fuktgenomslag källare

**3.5** // Med tanke på byggnadens ålder samt åldern på det utvändiga fuktskyddet mot källaren kan man förvänta sig att dränering runt om samt fuktskydd utvändigt mot källarväggarna är nersatt eller inte finns som medför att fuktinträngning kan ske in i källaren. Man kan även förvänta sig att betongplattan har bristfällig eller saknar värmeisolering och kapillärbrytande skikt som tillåter fuktvandring upp genom betongen. Risk finns att organiskt material som har direkt kontakt med eller påverkas av fukten i väggar/golv drabbas av fuktrelaterade skador. De befintliga utfällningarna och putssläppen tyder på att fuktvandring sker in i källaren. För att undvika fuktrelaterade skador bör man inte låta något organiskt material vara i kontakt med eller påverkas av fukten i väggar eller betonggolv. Vill man reducera risken för att fukt ska tränga in i källaren måste källarens utvändiga fuktskydd (dagvatten- och dräneringsledning samt fuktskydd mot källarväggar) åtgärdas.

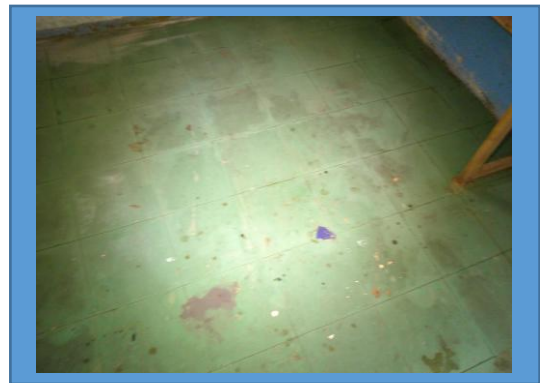
Plastmatta källare

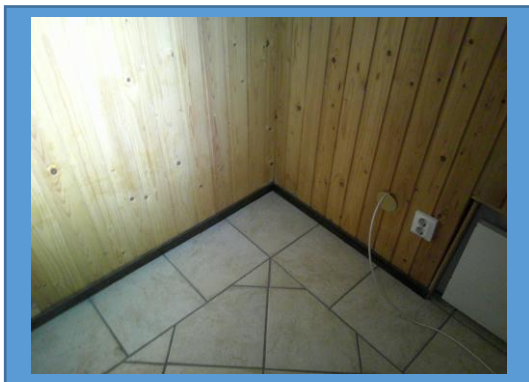
Utreglade väggar i källare

Det utreglade/uppreglade väggarna betecknas som riskkonstruktioner med avseende på fukt och/eller mikrobiella skador. Vägghkonstruktionerna riskerar på grund av naturlig fuktvandring att drabbas av fukt och/eller mikrobiella skador. Detta i sin tur kan leda till mikrobiella skador som kan resultera i att mikrobiell lukt sprids till boendemiljön.

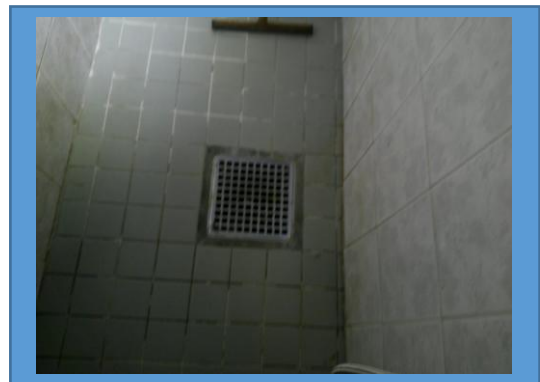
| Badrum: | <p>-Rostangripen gjutjärnsbrunn.</p> <p>-Våtrum med äldre standard.</p> <p>-Se riskanalys 3.6.</p> |

Rostangripen gjutjärnsbrunn badrum

Äldre golvbrunnar i gjutjärn innebär en ökad risk för fukt och/eller mikrobiella skador om rostangreppen blir så pass kraftiga att det går hål på godset eller påverkar anslutningen av tätskiktet mot golvbrunnen.
