## Överlåtelsebesiktning

Skälby 46:93

2025/01/10

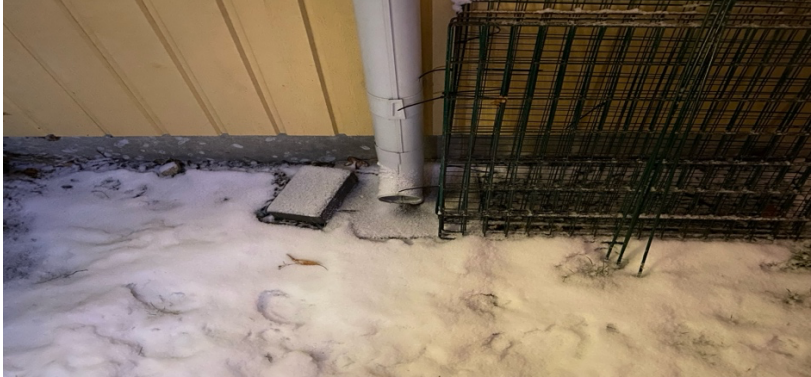
Mark mm:	<p>Stuprör avslutas vid grunden på baksidan. Se riskanalys.</p>

- Stuprör som avslutas ovan mark och inte leds bort från grunden och huset är en risk på grund av fukt. Risk finns för en ökad fuktbelastning på grund och grundmurskonstruktion vilket kan leda till fuktrelaterade skador på dessa och kringliggande konstruktioner.
