## Överlåtelsebesiktning

Viksjo 4:196

2026/02/20

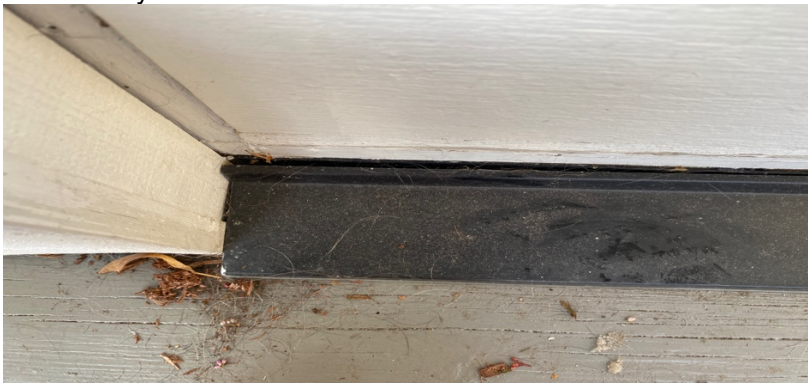
| Fönster/Dörrar: | Tröskelplåtar på framsidan har inga uppvik och otätheter finns. Enstaka fönster har otätheter på fönsterbleck.<br>Se riskanalys.<br> |

- När det förekommer värmepumpar vars kondensvatten inte leds bort från grunden/ fasaden är det en risk på grund av fukt. Risk finns för en ökad fuktbelastning på grund och grundmurskonstruktion, vilket med tiden kan leda till fuktrelaterade skador på dessa och kringliggande konstruktioner.
- När det förekommer brister i utförandet av tröskelbleck och fönsterbleck så finns det en ökad risk för fuktrelaterade skador på dörrkarm/ fönster och på kringliggande konstruktioner på grund av fuktinträngning vid viss väderlek.

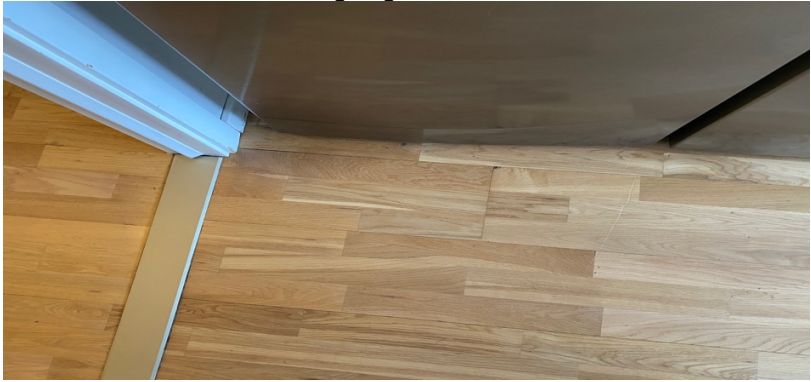
| Kök/matplats: | <p>Fuktskydd finns ej i botten av diskbänkskåpet.<br/>Se riskanalys.</p> <p>Äldre fuktskada noteras på trägolvet i köket vid vitvaror och diskbänk.<br/>Detta bedöms som torrt i dagsläget.</p> |

- Avsaknaden av fuktskydd i diskbänkskåpet är en risk på grund av fukt, risk finns att ett eventuellt läckage inte upptäcks i tid, vilket kan orsaka vatten/ fuktrelaterade skador på kringliggande konstruktioner.
- Då tvättstugan bedöms vara äldre och brister har noterats, så finns en ökad risk för att det förekommer skador i ytskikt och tätskikt vilket kan leda till läckage och fuktinträngning in i bakomvarande och underliggande konstruktioner, vilket kan leda till fuktrelaterade skador på dessa konstruktioner.
- När det finns rör genomföringar som ej är tätade i utrymmet för wc cisternen och skvallerrör ej finns, avloppsrör som är placerade för nära väggen samt att fönster finns i våtzon 1. Finns det en ökad risk för att få fuktrelaterade skador på golv/vägg och på kringliggande konstruktioner.

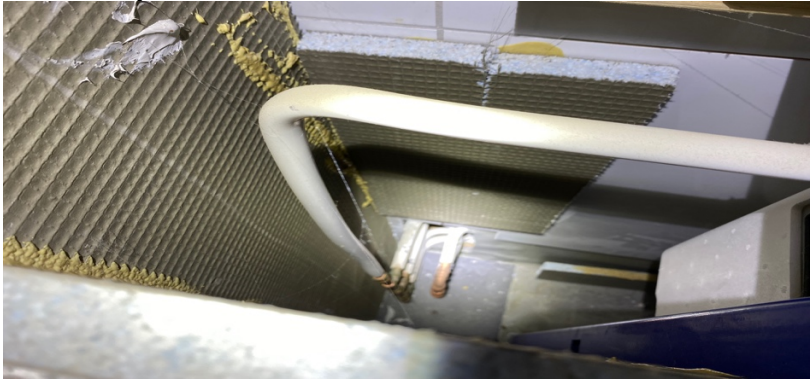
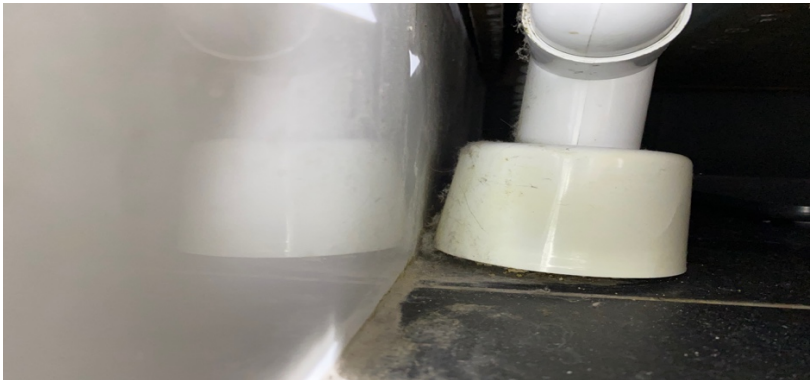
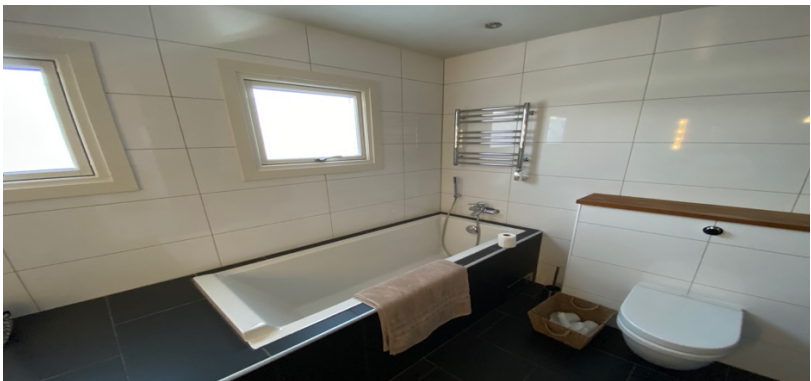
| Badrum: | <p>Avloppsroret till handfaten ligger nära väggen.<br/>Rör genomföringar i utrymmet för inbyggda wc cisternen är inte tät i väggen, skvallerrör finns ej i väggen.<br/>Fönster finns i våtzon 1.<br/>Se riskanalys.</p> |

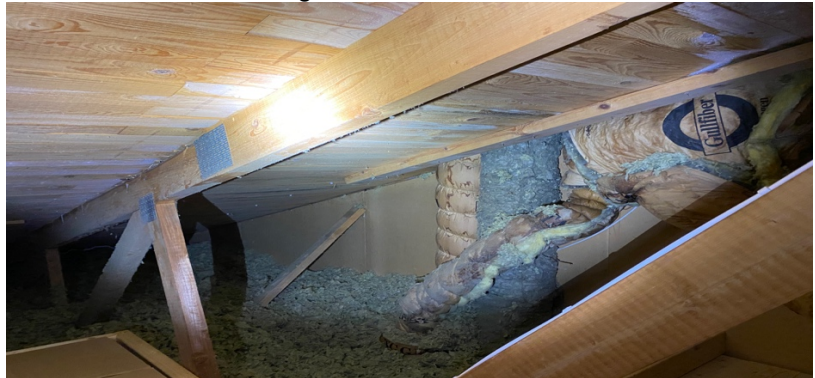
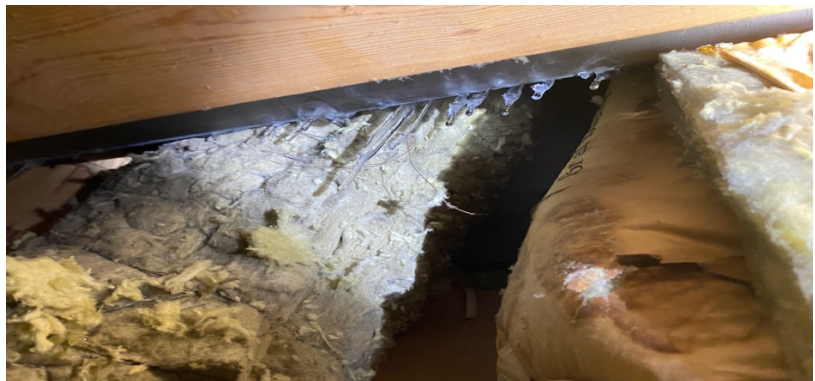
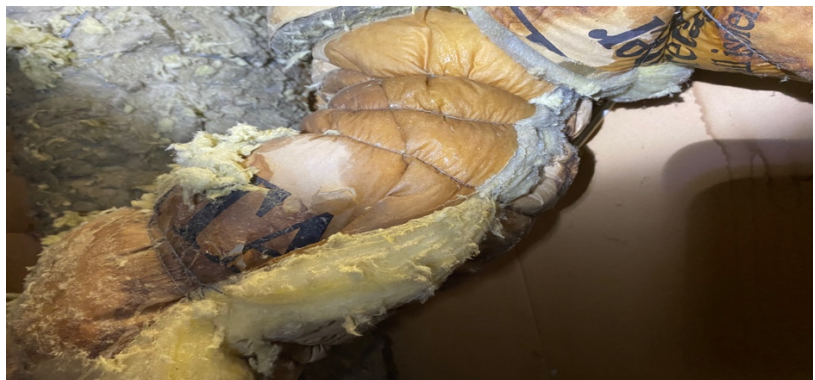
På vinden noteras delvis frost på underlagstaket.  
Vid genomföringar för ventilationen noteras isbildning och blöt isolering på rören.  
Det är svårt att se hur takfotsventilationen ser ut på baksidan då inget ljus insläpp noteras.

Kontakta en fackman för kontroll av vinden och isoleringen på ventilationsrören samt åtgärd.
