## ÖVERLÅTELSEBESIKTNING

Fastighetsbeteckning: Järfälla viksjö 6:246  
Adress: Braxengränd 34, 175 55 Järfälla

Överlåtelsebesiktning för säljare enligt SBR-Modellen

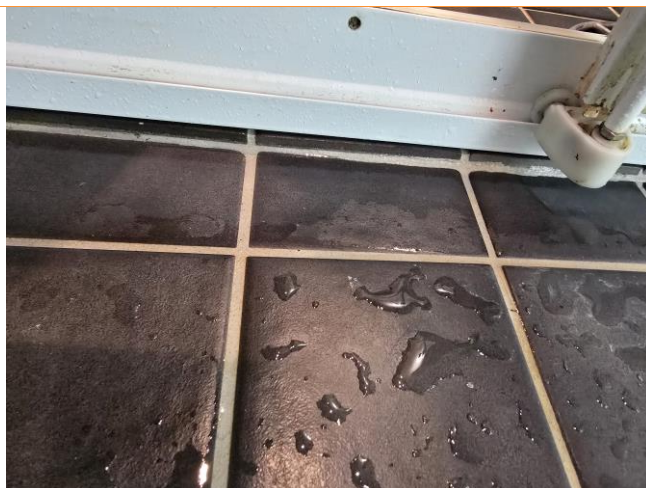
| Dusch/wc: | - Duschväggarna är monterade ovanpå ett extra lager kakel och ansluter därmed inte i samma nivå som övrigt kakel i duschzonen. |

Duschväggarna är monterade ovanpå ett extra lager kakel och ansluter därmed inte i samma nivå som övrigt kakel i duschzonen. Utförandet avviker från normalt branschmässigt utförande, vilket innebär en ökad risk för bristande täthet i anslutningar och genomföringar. Det finns därmed risk för att fukt och vatten kan tränga in bakom ytskikten och orsaka fuktskador i bakomliggande konstruktion över tid.

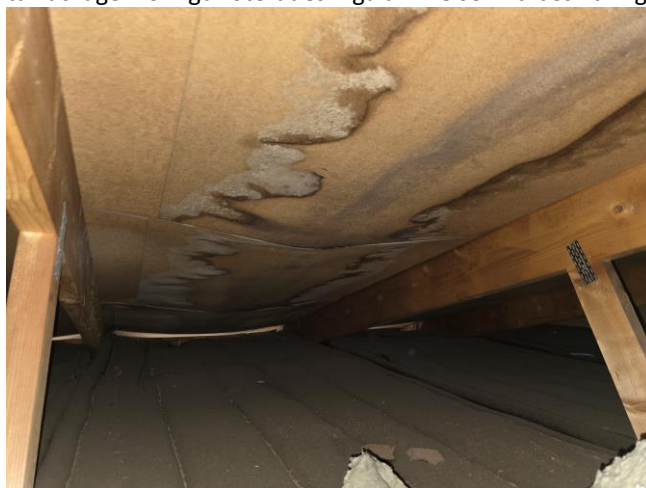
Vind: - Tidigare utgjordes takets tätskikt av masonitskivor. Ovanpå dessa har nytt råspont, underlagspapp samt plåttak installerats. De äldre masonitskivorna finns kvar och torra fuktfläckar noterades, vilka bedöms härröra från tidigare takläckage. I övrigt noterades inga avvikelser vid besiktning av vinden.
