## ÖVERLÅTELSEBESIKTNING

**TUNNAN 34**  
**FURUVÄGEN 27, 187 64 TÄBY**

## UPPDRAGSINFORMATION

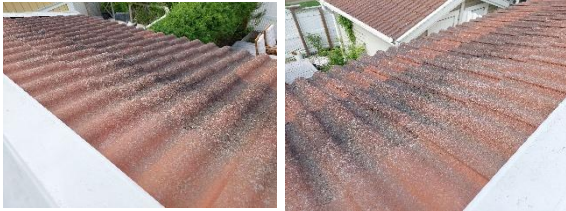
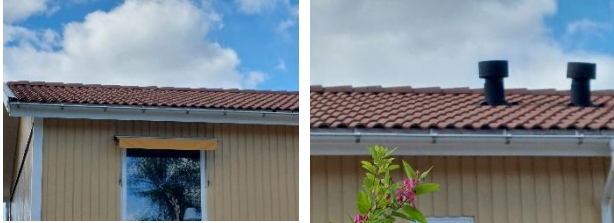
| Yttertak: | <p>Pga hög höjd i kombination med att det saknas fast steg eller annan säker uppstigningsanordning har kontrollen av yttertaget enbart kunnat utföras från mark, höga takfallet mot baksidan ej synligt från mark pga markförhållanden. Kontroll av låga takdelen (baksidan) kontrollerad från fönster öv. Det finns därför begränsningar i vad man kan se kontrollera.</p> <p>-Yttertaksbeläggningen är 39/40 år, dvs bedöms ha uppmått sin förväntade tekniska livslängd.</p> <p>-Inga signaler som tyder på brister i taktäckningen kunde noteras på synliga delar från mark. Kontroll på avstånd.</p> <p>Foton taget från fönster öv på utskjutande tak på baksida:</p> <p>Foton tagna från mark (lång avstånd) på takfallet mot framsidan:</p> |

När yttertaksbeläggning närmar sig eller uppnått sin förväntade tekniska livslängd kan det innebära ökad risk inläckage/fuktgenomslag till följd av åldersslitage med risk för fuktskador i underliggande konstruktioner som följd.

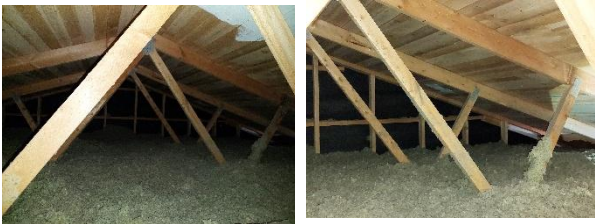
| Vind: | <p>Vind åtkomlig via invändig lucka. Kontroll utfört från befintlig brygga (just ovan luckan).</p> <ul style="list-style-type: none"> <li>-Inga allvarlig missfärgningar/mögelpåväxter noterades som tyder på periodvis kondens skett eller sker.</li> <li>-Lokalt i anslutning till genomföring för fläkt noterades missfärgningar/fuktfläckar, enligt säljaren har fläckarna funnits sedan byggåret, inga förändringar har noterats. Håll under uppsikt för förändring.</li> </ul> <p>Foton tagna in på vinden:</p> <p>---</p> |
