# Koltrasten 15

Herrgårdsvägen 35B Danderyd

## Överlåtelsebesiktning för säljare

**2025-04-10**

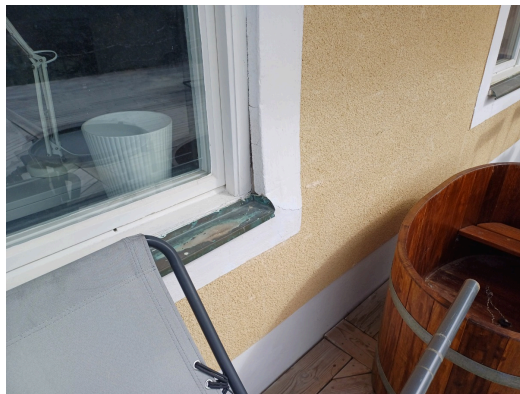
**Fasad:** Finns områden med sprickor/skador samt delar där putsen släppt från underlaget (bom)  
Bilden är ett exempel på ett större område med putssläpp.

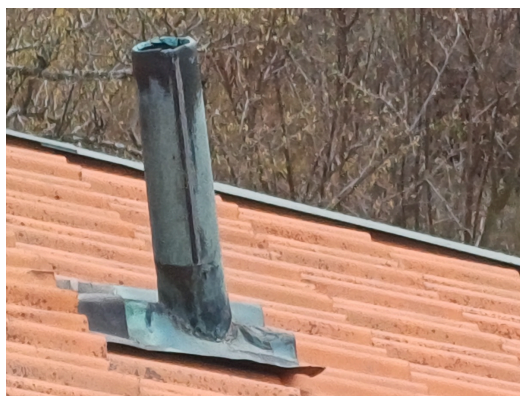
**Yttertak:** Finns någon enstaka trasig takpanna.  
Glidskydd för stege finns inte.  
Plåthuv för avloppsluftning har dåligt passform mot takpannor.  
Utfört utan nocktätning/nockband.

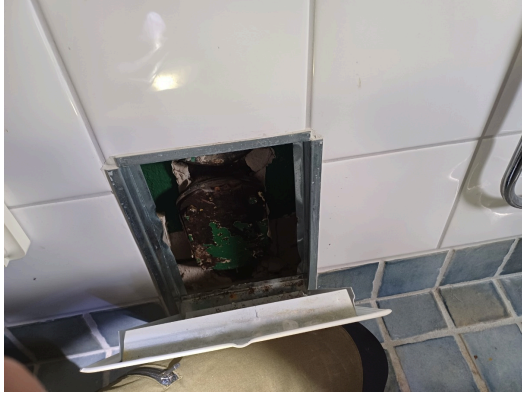
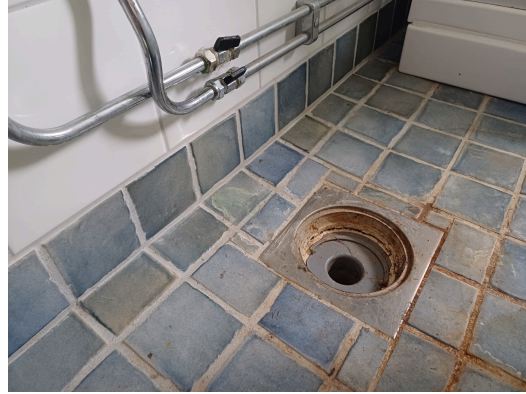
Våtutrymmets standard är äldre.

Finns en inspektionslucka i vägg bakom badkar som ej är av vattentät modell.

Golvbrunnar avviker från dagens krav på placering/utförande.
