## ÖVERLÅTELSEBESIKTNING

TRANHOLMEN 1:91

Lärkstigen 73, 182 70 Stocksund

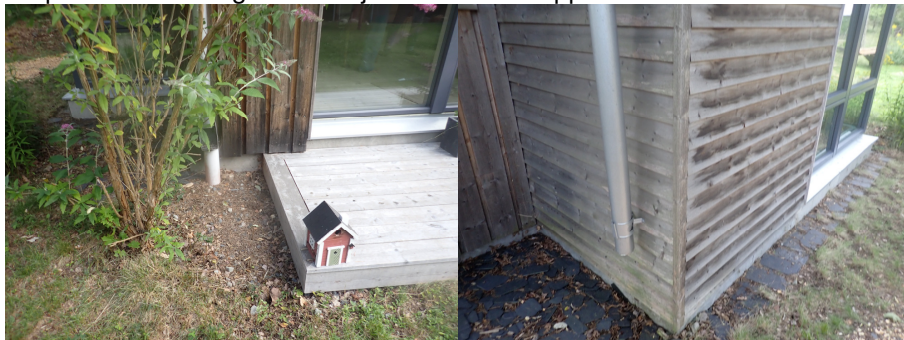
Stuprör från balkongdel leds ej bort och har hoppat isär i skarv.

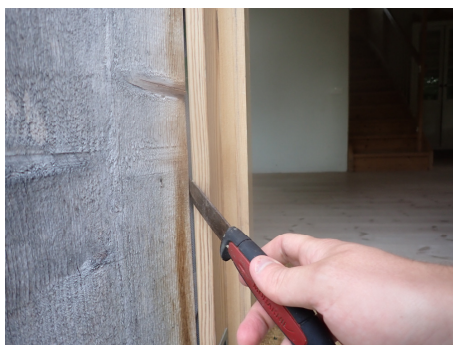
Otätt in i fasadbrytning vid fasad utanför altandörr.

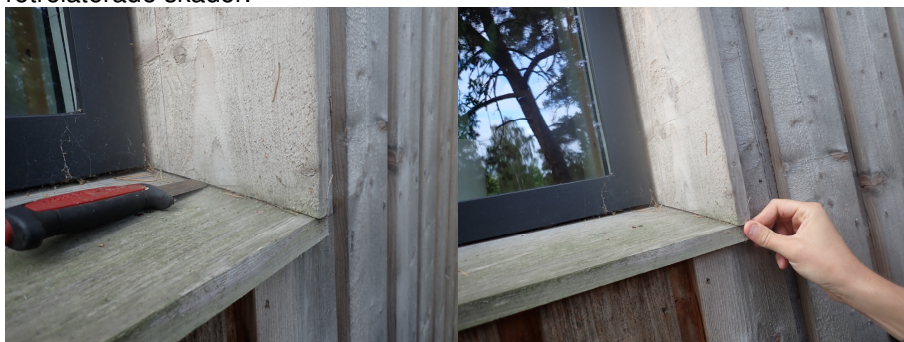
Otätt in mellan träfönsterbleck och utvändiga fönstersmygar.  
Fönsterblecken är av trä.

Otåta delar/glipor runt fönster kan leda till att dagvatten tar sig in i bakomliggande konstruktioner och kan då orsaka fukt, mögel och/eller rötelaterade skador.

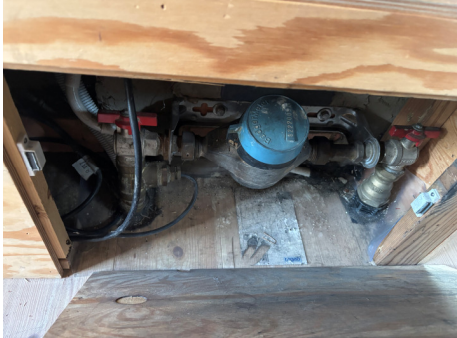
| Entré/Hall: | <p>2 NOTERINGAR<br/>Vattenmätare/inkommande vattenledning är placerad i ett utrymme utan tätskikt/fuktlarm.</p> <p>3 RISKANALYS<br/>Avsaknad av vattenskydd kring inkommande vattenledning ger en stor risk för skador vid eventuellt läckage, även kondens kan orsaka problem som fukt, mögel och/eller rötrelaterade skador.</p> |

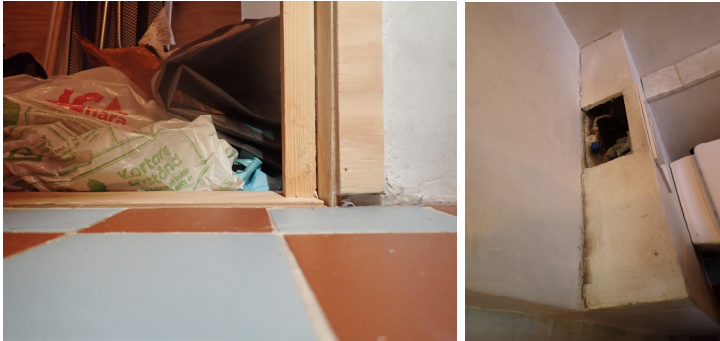
| WC/dusch/tvättstuga: | <p>2 NOTERINGAR<br/>Tröskel saknas mot förrådsdörr.<br/>Skiva för inbyggd WC är placerad nära duschdelen och har fuktutslag.</p> <p>3 RISKANALYS<br/>Brister i golvet tätskikt med dåligt uppvik mot tröskel är en risk vid översvämning eller om ytan vatten begjuts vilket då kan leda till fukt, mögel och/eller rötrelaterade skador.</p> |

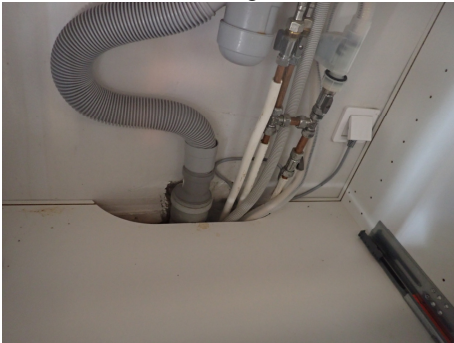
| Kök/matplats: | <p>2 NOTERINGAR</p> <p>Tät botten saknas i diskbänkskåpet.</p> <p>Kökskranen sitter något löst i diskbänkens skiva.</p> |

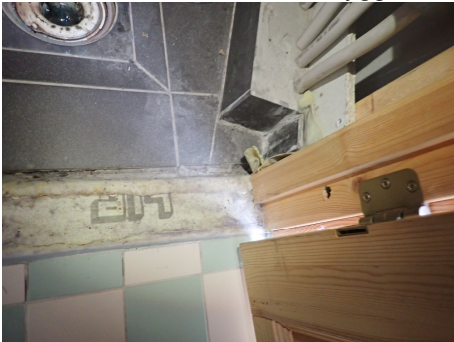
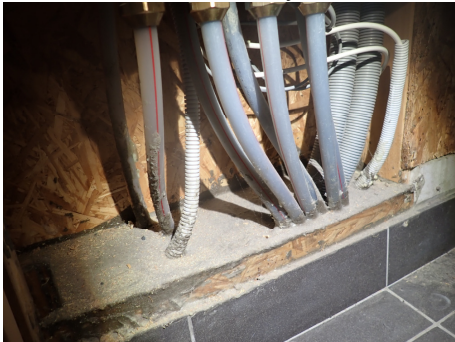
| Vattenrum: | <p>2 NOTERINGAR</p> <p>Tätskikt ligger öppet vid tröskeldel.</p> <p>Tätskikt/fuktlarm saknas i inbyggd nisch för vattenburet värmesystem.</p> |

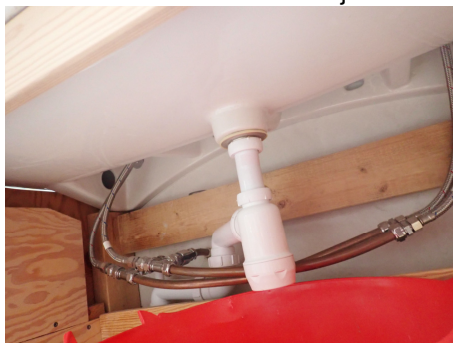
Fönster i våtzon 1, placerat vid badkar.

Fel fall/dåligt fall på del av golv i duschdelen.

Vattenrör under handfat är ej fackmannamässigt utförda/klamrade.
