Uppdragsnummer 22010235  
2025-225

## ÖVERLÅTELSEBESIKTNING

Träkvista 1:338  
Singelgränd 24, 178 40 Ekerö

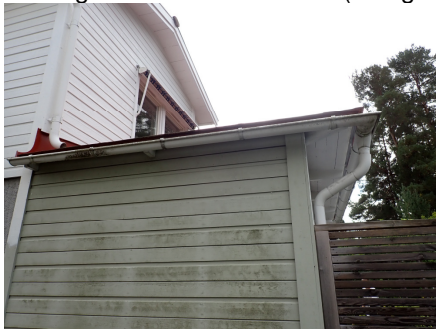
| Fasad: | <p>2 NOTERINGAR</p> <p>Fasadgavel utanför sovrum 2 (mot grannen) har algpåväxt.</p> |

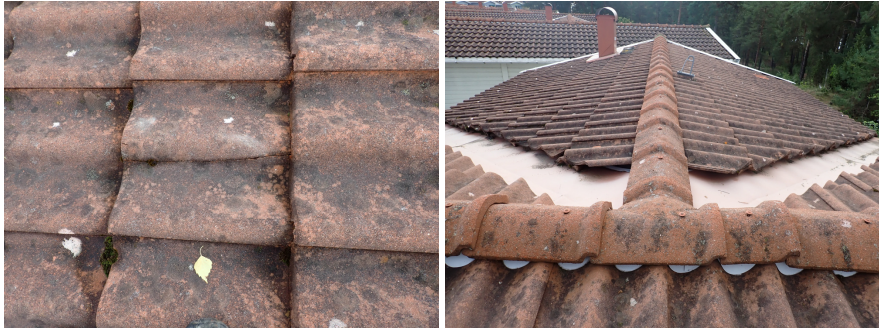
| Yttertak: | <p>2 NOTERINGAR</p> <p>Mosspåväxt på delar av betongpannorna mot baksidan.</p> <p>1st sprucken takpanna noteras TH om skorsten.</p> <p>En del snedvrida takpannor noteras i rännal/takbrytning.</p> |

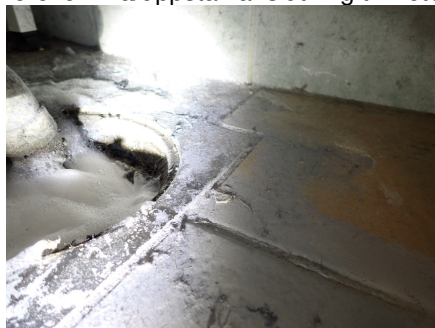
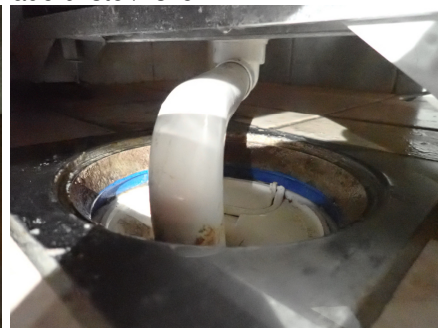
Tätskiktet är äldre än 25 år.

Golvbrunn för tvättdelen är placerad för nära väggen.

Äldre tät/ytskikt har nedsatt funktion vilket innebär att ytskiktet/tätskiktet inte längre kan garanteras vara vattentätt och risk finns för att vatten tränger igenom ytskiktet/tätskiktet.

Ovanstående kan leda till att fukt, mögel och/eller rörelaterade skador kan förekomma/uppträda i anslutning till noterade brister/risker.

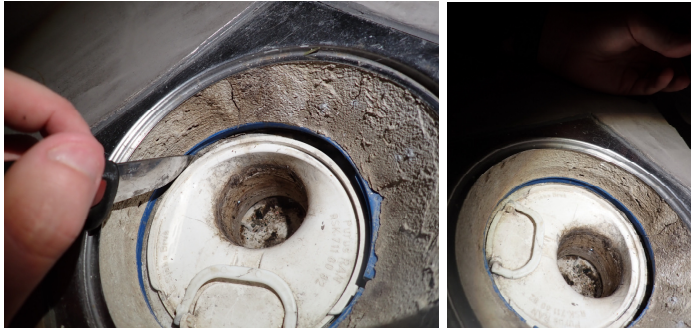
| WC/dusch: | <p><b>2 NOTERINGAR</b><br/> Underliggande tätskikt är äldre än 25 år.<br/> Golvbrunnsmanschett sticker fram under klämringen i golvbrunnen.</p> <p><b>3 RISKANALYS</b><br/> Äldre tät/ytskikt har nedsatt funktion vilket innebär att ytskiktet/tätskiktet inte längre kan garanteras vara vattentätt och risk finns för att vatten tränger igenom ytskiktet/tätskiktet.</p> <p>Ej tillskuren brunnsmanschett kan medföra att manschetten tätar dåligt mellan golvbrunn och golvets tätskikt samt att det även kan medföra kapillärsug i manschetten.</p> <p>Ovanstående kan leda till att fukt, mögel och/eller rötelaterade skador kan förekomma/uppträda i anslutning till noterade brister/risker.</p> |

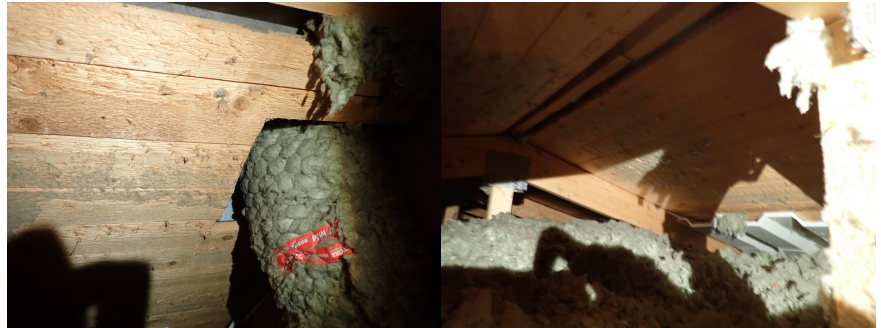
Nockvind är besiktigad begränsat från taklucka i hall och ca 1,5m runt om.

Vid fuktkvotsmätning på takpanel och takstolar noterades ett värde av 11-13% FK.
