ÖVERLÅTELSEBESIKTNING

TORPARFLICKAN 13
SKATTEGÅRDSVÄGEN 415, 16245 VÄLLINGBY

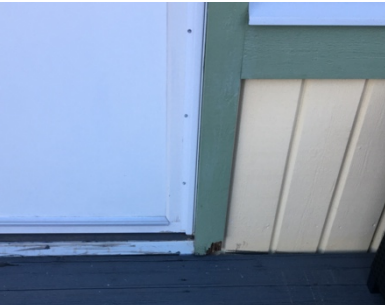
Mark mm.	---
Grundmur/Hussockel:	---
Fasad:	Mindre rötskada noterades i foder vid altandörr och knutbräda. Se bild och riskanalys.

- Fasadpanel med rötskador är en risk ur fuktsynpunkt, risk finns för ökande färgsläpp/ rötskador som med tiden kan leda till fortsatta fuktrelaterade skador på bakomliggande konstruktioner.
- När det förekommer äldre isolerglaskassetter (+20år) finns risk för läckage mellan glasen i kassetten vilket kan leda till missfärgningar och till sämre energiprestanda.
- Vid utförandet med boardskivor direkt under takpannorna finns med tiden en ökad risk för fuktrelaterade skador på underlagstaket och på underliggande konstruktioner, fukt kan tränga in på underlagstaket vid till exempel trasiga takpannor eller när takpannor täcker dåligt.
