## ÖVERLÅTELSEBESIKTNING

| Fastighetsbeteckning: | Bocken 6 |
| Adress: | Eskilsgatan 35 |
| Besiktningdag: | 2024-11-26 |

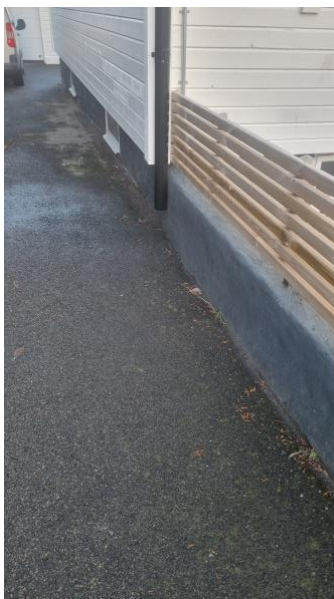
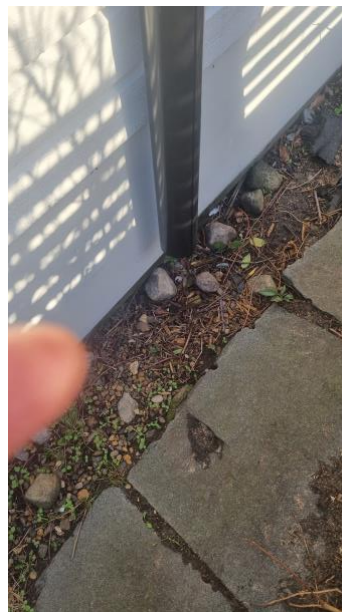
**Mark:**

Stuprör ansluter inte till markavlopp

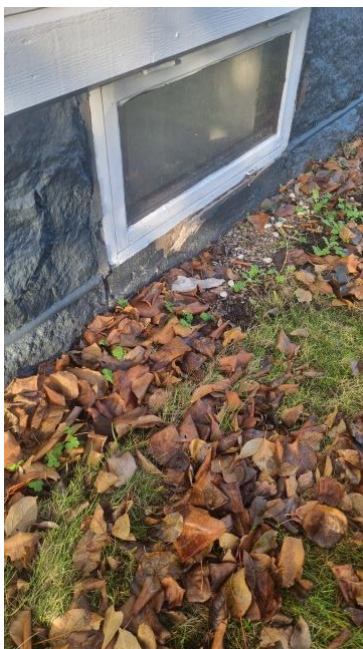
**Grundmur/Hussockel:**

Källare är en känd riskkonstruktion. Se riskanalys 3:1  
Puts på tegel under fönster har släppt

#### 3.1 Källare

Risk föreligger för att inklädda delar och/eller trädetaljer samt övrigt organiskt material som ansluter mot golv och väggar (trösklar, limmer, textil, papperstapeter och dylikt) i källaren kan ha fukt, mögel och rötrelaterade skador med anledning av normalt förekommande fuktvandring genom grundmurar och golv samt om brister förekommer i dagvattenledningar, dränering och tätskikt.

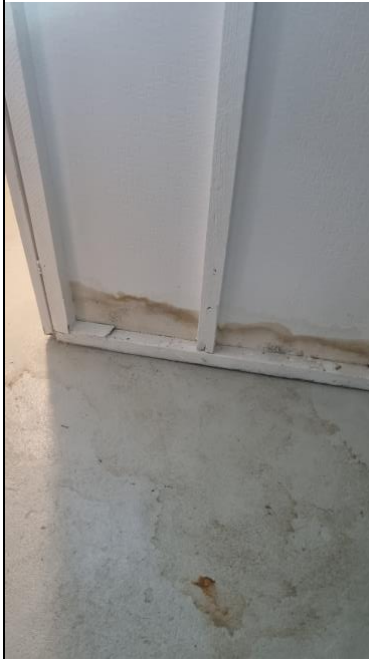
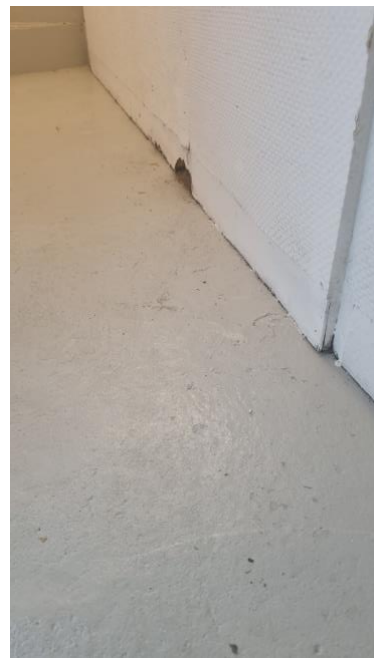
Samtliga rum i källarplanet

Trädetaljer i källarplanet är fuktpåverkade. Se även punkt 4:1 under fortsatt teknisk utredning.

**4.1** Orsaken till befintliga fuktrosor och skador i skivmaterial ska utredas och vid behov åtgärdas.

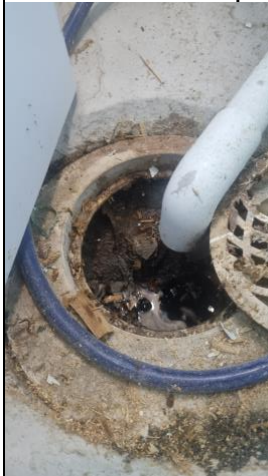
Tvättstuga

Äldre rostskadad gjutjärnsgolvbrunn. Se även riskanalys 3:2  
Tätskikt saknas på golv

#### 3.2 Golvbrunn

Äldre golvbrunnar i gjutjärn är en risk om rostangreppen blir så pass kraftiga att det går hål på godset eller påverkar anslutningen av tätskiktet mot golvbrunnen. Ovanstående kan leda till att fukt, mögel och/eller rötrelaterade skador kan förekomma/uppstå i anslutning till noterade brister/risker.

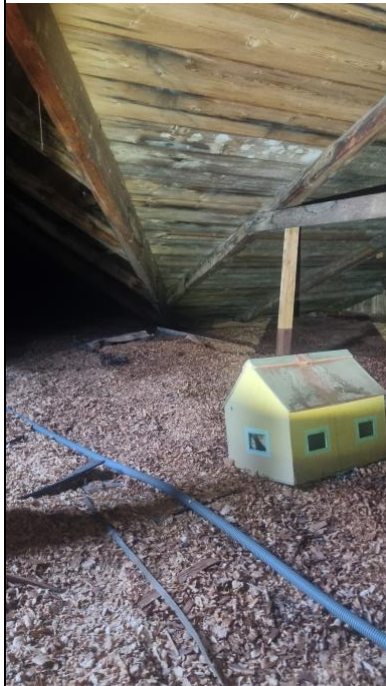
## Vind

Landgång saknades och vinden är endast besiktigad mycket begränsat från vindsluckan (cirka två meter runt om).

Spår efter äldre fuktrosor på takpanelen, främst i anslutning till takgenomföringar men också sporadiskt lokalt missfärgad takpanel. Se även riskanalys punkt 3:3

#### 3.3 Vind

Då missfärgningar (mögel) förekommer på takpanelen finns risk för att missfärgningarna kan komma att öka. Vinden bör ses över kontinuerligt så att man kan hålla uppsikt över eventuella framtida förändringar.
