## Kontroll/fuktmätning

Datum: 2022-11-03

Fastighet: Brunn 1:624

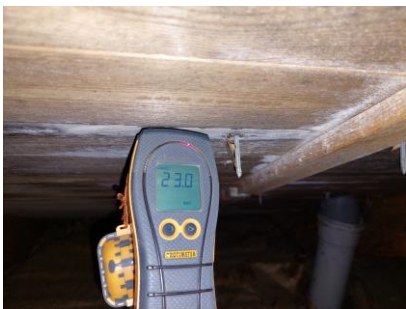
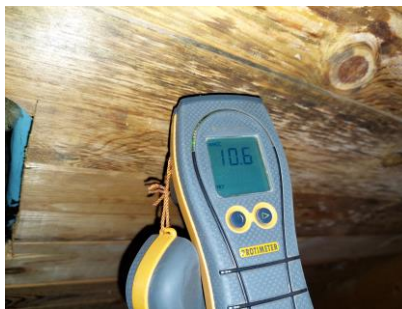
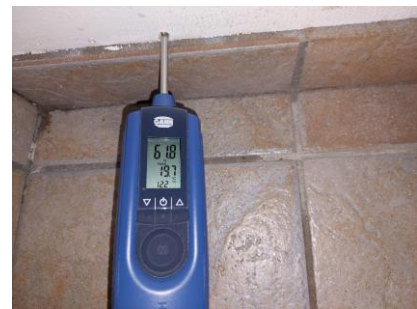
Fuktkvoten uppmättes till 23,0 % i underlagstak vid fuktgenomslag.

Fuktkvoten uppmättes till 10,6 % i underlagstak och i takstolar i övriga utrymmet.

Relativ luftfuktighet uppmättes till 61,8 %.
