## Utlåtande över ÖVERLÅTELSEBESIKTNING Nivå 2

Östra Ekedal 1:66

Gamla vägen 19, 134 31 Gustavsberg

## Överlåtelsebesiktning för säljare enligt SBR-modellen

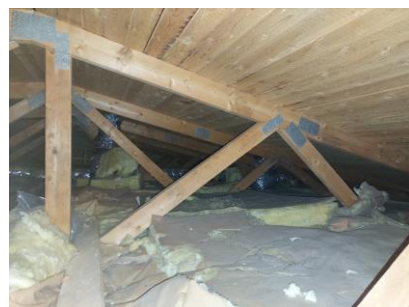
Fuktmätning är utförd.  
Se bifogat fuktmätningsprotokoll.  
Utrymmet är endast besiktigad från luckan p.g.a. utrymmesbrist.  
Av det som gick att se från luckan fanns inget avvikande att notera.  
Parallelltaksstrukturen är inte ett besiktningsbart utrymme.

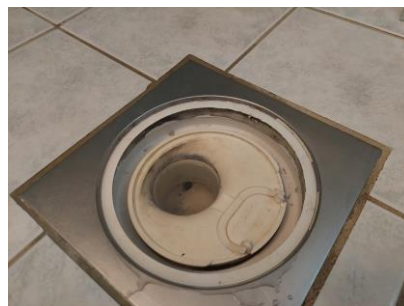
Klämring saknas i golvbrunnen.

Det totala fallet mot golvbrunnen i utrymmet är  
bristfälligt.

Fallet i duschzonen mot golvbrunnen är bra.

Avvikelser från branschregler och monteringsanvisningar innebär en risk för befintliga eller framtida fuktrelaterade relaterade skador på bakomvarande konstruktioner.
