## Utlåtande över ÖVERLÅTELSEBESIKTNING Nivå 2

Säby 2:147

Strömmens väg 11, 134 65 Ingarö

## Överlåtelsebesiktning för säljare enligt SBR-modellen

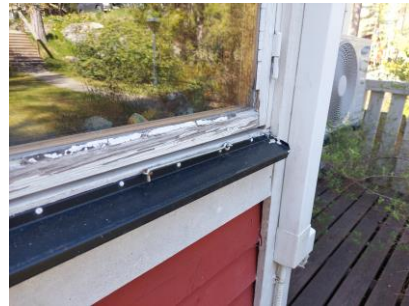
##### **Fönster**

Fönstren har ett underhållsbehov.  
Se riskanalys.

Virke där underhållsbehov finns riskerar p. g. a. sämre vattenavvisande förmåga att få fuktrelaterade skador, även bakomvarande konstruktioner kan drabbas.

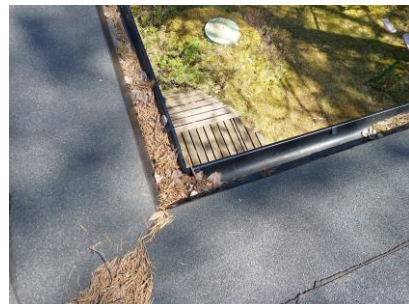
##### **Hängrännor**

Det ligger skräp i hängrännorna.  
Se riskanalys.

Igensatta hängrännor innebär en risk för fuktrelaterade skador på fasaden och takkonstruktionen då dessa kan svämma över.

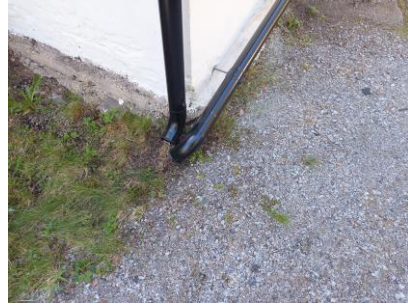
### **Stuprör**

Vattnet från stuprören leds inte bort från huskroppen.  
Se riskanalys.

Stuprör som inte är anslutet till en markledning, eller att vattnet på annat sätt leds bort, medför en ökad fuktbelastning mot huskroppen med risk för fuktskador som följd.

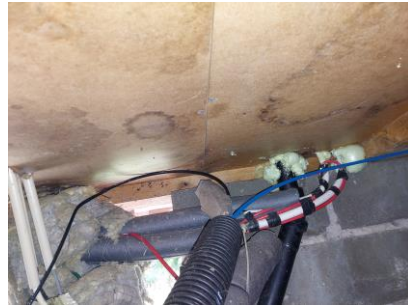
### **Krypgrund**

Krypgrunder är en så kallad riskkonstruktion.  
Se riskanalys.  
Fuktrosor under köket noteras – se även lämnade  
upplysningar.  
Fuktmätning är utförd.  
Se bifogat fuktmätningsprotokoll.  
Del av utrymmet är inte krypbart.  
Utrymmet under vardagsrummet saknar  
inspektionslucka.

En krypgrund är en känslig konstruktion ur fuktsynpunkt sett, bland annat beroende på årstidsvariationer i temperatur/ luftfuktighet och fuktbelastning från marken. Fuktbelastningen i en krypgrund är som störst sommartid då varm luft tar sig in via sockelventilerna och kyls ned. Varm luft kan bära mera fukt än kall luft. Hög fuktbelastning leder ofta till mögeltillväxt med luktproblem som även kan ta sig in i bostaden.

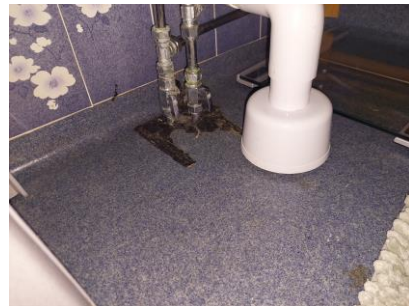
**Duschrum/wc**

Utrymmet bedöms ha ett äldre ytskikt/ tätskikt.  
Utrymmets utförande följer äldre branschregler.  
Otäthet mellan rör och våtrumsmattan noteras.  
Se riskanalys.

Då funktionen som innebär att tätskiktet ska vara vattentätt p.g.a. av ålder är nedsatt, samt övriga noterade brister finns risk för befintliga eller framtida fuktrelaterade skador i omkringliggande konstruktioner.
