## Utlåtande över ÖVERLÅTELSEBESIKTNING Nivå 2

Hemmesta 11:8

Skärgårdsvägen 255, 139 34 Värmdö

## Överlåtelsebesiktning för säljare enligt SBR-modellen

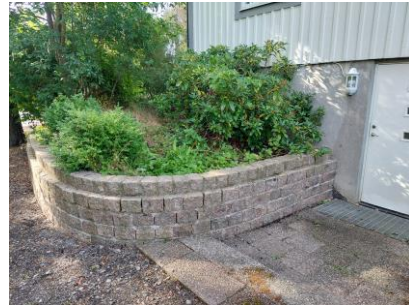
##### **Markförhållanden**

Växter/ buskar finns i anslutning till huskroppen.  
Se riskanalys.

Med växter och rabatter nära eller mot huskroppen riskerar man att få en ökad fuktbelastning mot väggarna med risk för fuktrelaterade skador. Rötterna kan även sätta igen dräneringsledningarna, skada grundmuren och orsaka fuktrelaterade skador på bakomvarande konstruktioner.

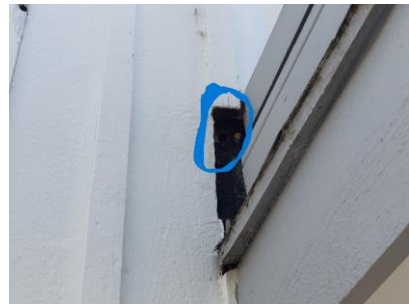
##### **Fasad**

Fasadpanelen har ett underhålls/ målningsbehov lokalt.  
Det finns ett hål vid sidan av balkongen.  
Se riskanalys.

Virke där underhållsbehov finns riskerar p. g. a. sämre vattenavvisande förmåga att få fuktrelaterade skador.

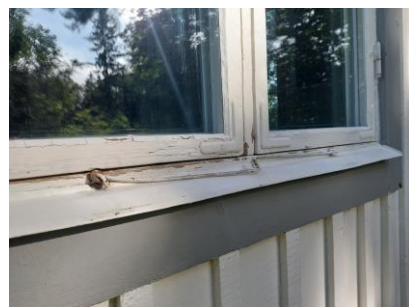
##### **Fönster**

Fönster med underhållsbehov noteras.  
Se riskanalys.

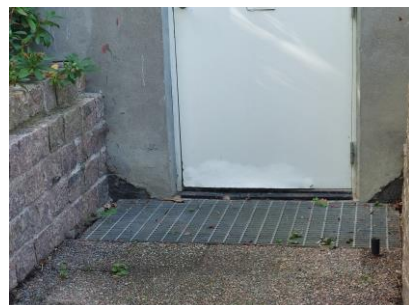
##### **Dörrar**

Tröskelbleck saknas vid balkongdörren.  
Källardörren är skadad i nederkant.  
Se riskanalys.

Då tröskelbleck saknas innebär den en risk för fuktrelaterade skador på bakomvarande konstruktioner.

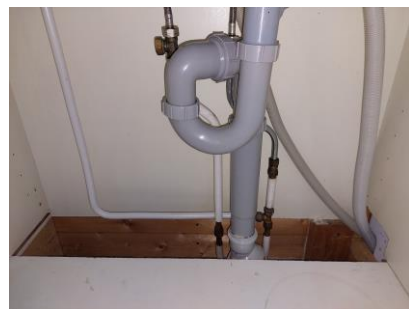
#### **Kök**

Vattenledningarna under diskbänken saknar klammer.

Tätskikt saknas i botten av skåpet.

Då vattenledningarna inte är fixerade eller på annat sätt skyddade innebär det en risk för rörbrott med läckage och fuktrelaterade skador som följd. Då fuktskydd saknas innebär det en risk för att ett eventuellt läckage inte upptäcks i tid med fuktrelaterade skador i omkringliggande konstruktioner som följd.

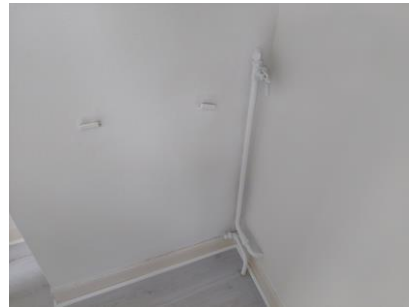
### Hall

Radiatorledningen saknar klammer.  
Se riskanalys.

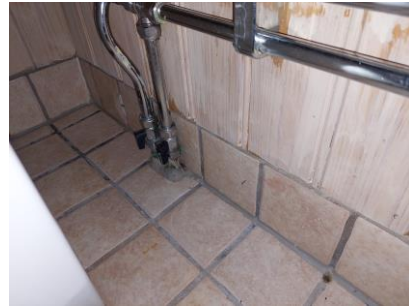
### Duschrum/wc

Vattenledningarna kommer upp via golvet dikt an väggen.  
Se riskanalys.  
Panel finns på väggarna, om tätskikt finns bakom panelen är inte känt.

Avvikelse från monteringsanvisningar och branschregler innebär en risk för befintliga eller framtida fuktrelaterade skador i omkringliggande konstruktioner.

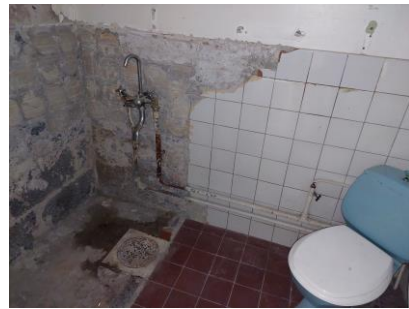
**Dusch/wc**

Utrymmet har ett totalt renoveringsbehov.
