## Utlåtande över ÖVERLÅTELSEBESIKTNING Nivå 2

Kopparmora 2:58

Navigationsvägen 11, 139 53 Värmdö

## Överlåtelsebesiktning för säljare enligt SBR-modellen

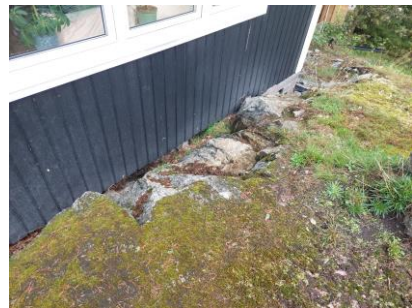
Marken lutar delvis mot huset.  
Berget går lokalt in mot huskroppen.  
Se riskanalys.

Marklutningen mot huset innebär en ökad fuktbelastning mot bakomvarande konstruktioner med risk för fuktrelaterade skador som följd.

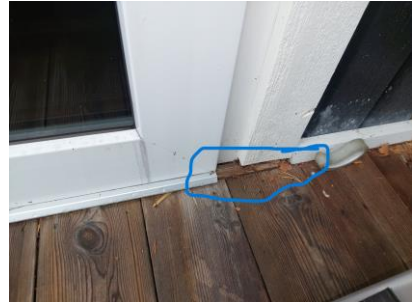
Tröskelbleck saknas.  
Se riskanalys.

Då tröskelbleck saknas innebär den en risk för fuktrelaterade skador på bakomvarande konstruktioner.

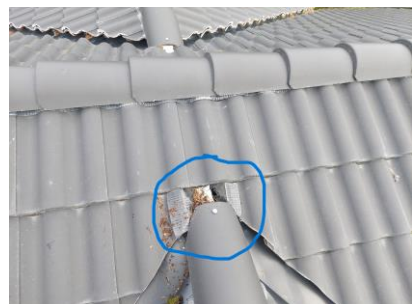
Tätning vid taknocksmöten är skadad – se bild.  
3 st trasiga takpannor noteras.  
Se riskanalys.

Noterade brister innebär en minskad vattenavvisande förmåga, som i sin tur kan leda till fuktrelaterade skador på underliggande konstruktioner.

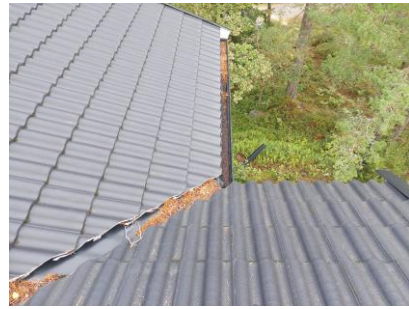
Det ligger skräp i hängrännorna och vidare upp i ränndalarna.  
Se riskanalys.

Igensatta hängrännor och ränndalar innebär en risk för fuktrelaterade skador på fasaden och takkonstruktionen då dessa kan svämma över.

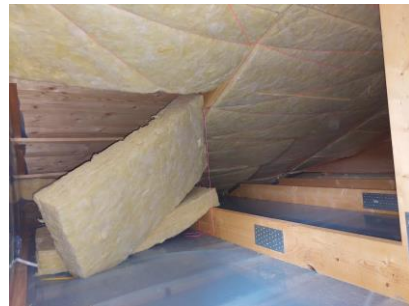
Vindarna är isolerade upp mot underlagstaket och gavlarna.  
Isolering i utrymme ovan tvättstugan har delvis lossnat, detta innebär en köldbrygga.  
Utrymmena besiktades endast från vindsluckorna då landgång saknas.  
Fuktmätning är utförd.  
Se bifogat fuktmätningsprotokoll.  
Utrymme ovan sovrum 1 besiktades inte då vindsluckan inte gick att öppna.

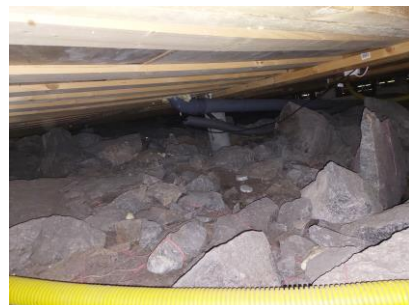
Krypgrunder är en så kallad riskkonstruktion.  
Se riskanalys.  
Fuktmätning är utförd.  
Se bifogat fuktmätningsprotokoll.  
Utrymmet är till stora delar inte krypbart/besiktningsbart.

En krypgrund är en känslig konstruktion ur fuktsynpunkt sett, bland annat beroende på årstidsvariationer i temperatur/ luftfuktighet och fuktbelastning från marken. Fuktbelastningen i en krypgrund är som störst sommartid då varm luft tar sig in via sockelventilerna och kyla ned. Varm luft kan bära mera fukt än kall luft. Hög fuktbelastning leder ofta till mögeltillväxt med luktproblem som även kan ta sig in i bostaden.

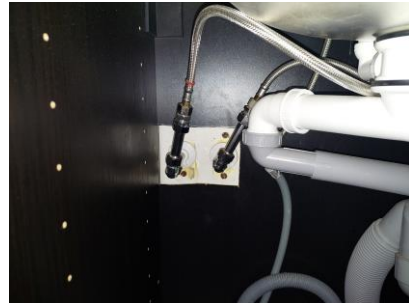
Vattenledningarna under tvättbänken saknar klammer.  
Se riskanalys.

Då vattenledningarna inte är fixerade eller på annat sätt skyddade innebär det en risk för rörbrott med läckage och fuktrelaterade skador som följd.
