## Utlåtande över ÖVERLÅTELSEBESIKTNING Nivå 2

Björnö 1:455

Österleden 38, 134 67 Ingarö

## Överlåtelsebesiktning för säljare enligt SBR-modellen

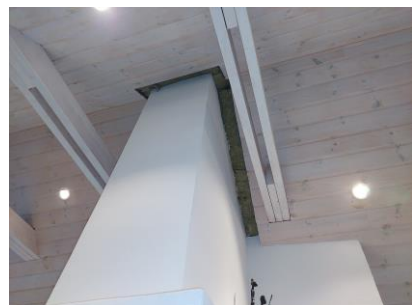
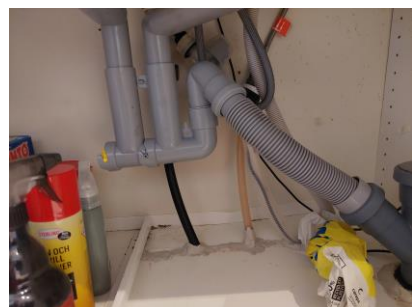
Vattenledningarna under diskbänken saknar delvis klammer.

Då vattenledningarna inte är fixerade eller på annat sätt skyddade innebär det en risk för rörbrott med läckage och fuktrelaterade skador som följd.
