## Utlåtande över ÖVERLÅTELSEBESIKTNING Nivå 2

Enkärret 1:229

Näsdalsplatån 1, 134 69 Ingarö

## Överlåtelsebesiktning för säljare enligt SBR-modellen

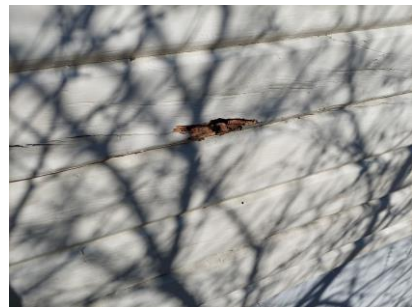
##### **Fasad**

Röta noteras, mestadels på höger sida men även på framsidan.

Se rekommendation om fortsatt teknisk utredning.

Rekommendation om att utreda orsaken till och omfattning av noterade rötskador i fasaden.

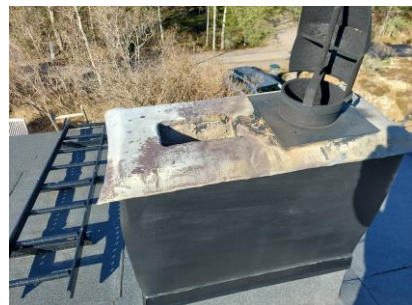
##### **Tak**

Väderskydd saknas ovan skorstenen.

Se riskanalys.

Då väderskydd saknas innebär det en risk för fukt och frysskador i skorstenen och i angränsande konstruktioner, då det fritt kan regna och snöa ned.

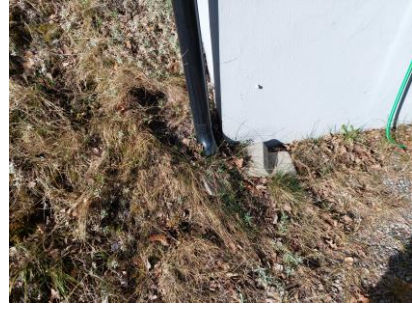
### **Stuprör**

Vattnet från stuprören leds inte bort från huskroppen.  
Se riskanalys.

Stuprör som inte är anslutet till en markledning, eller att vattnet på annat sätt leds bort, medför en ökad fuktbelastning mot huskroppen med risk för fuktskador som följd.
