## Utlåtande över ÖVERLÅTELSEBESIKTNING Nivå 2

Överby 176:28

Jessens backe 28, 139 75 Djurhamn

## Överlåtelsebesiktning för säljare enligt SBR-modellen

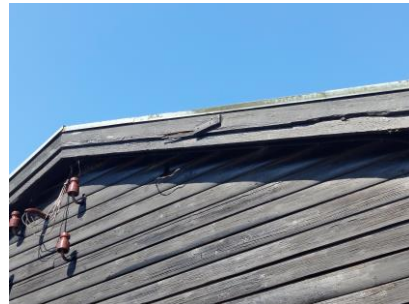
##### **Tak**

Skadad vindskiva noteras på höger kortsida.

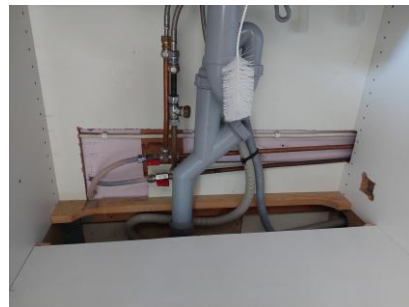
### **Kök**

Vattenledningarna under diskbänken saknar klammer.  
Tätskikt saknas i botten av skåpet.  
Se riskanalys.

Då vattenledningarna inte är fixerade eller på annat sätt skyddade innebär det en risk för rörbrott med läckage och fuktrelaterade skador som följd. Då fuktskydd saknas innebär det en risk för att ett eventuellt läckage inte upptäcks i tid med fuktrelaterade skador i omkringliggande konstruktioner som följd.
