Utlåtande över ÖVERLÅTELSEBESIKTNING

Stavsnäs 1:604

Nämdöfjärdsvägen 3, 139 71 Stavsnäs

Överlåtelsebesiktning för säljare enligt SBR-modellen

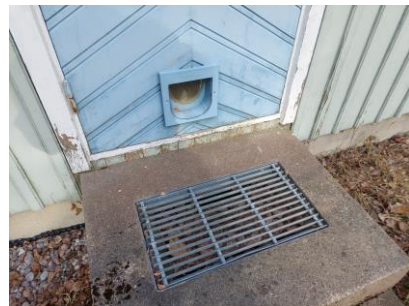
Fasad

De gjutna trapporna ansluter in mot huskroppen.
Fasadpanelen har ett underhålls/ målningsbehov.
Se riskanalys.

Noterade brister innebär en risk för fuktrelaterade skador på bakomvarande konstruktioner.

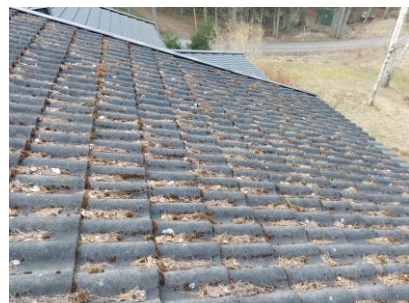
Tak

Det växer mossa på takpannorna.
Se riskanalys.

Mosspåväxt på takpannorna innebär en nedsatt vattenavvisande förmåga med risk för fuktrelaterade skador på underliggande konstruktioner.

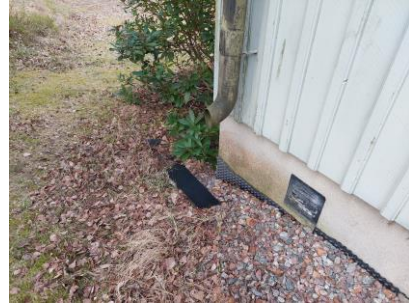
Vattnet från stuprören leds inte bort från huskroppen.
Se riskanalys.

Stuprör som inte är anslutet till en markledning, eller att vattnet på annat sätt leds bort, medför en ökad fuktbelastning mot huskroppen med risk för fuktskador som följd.

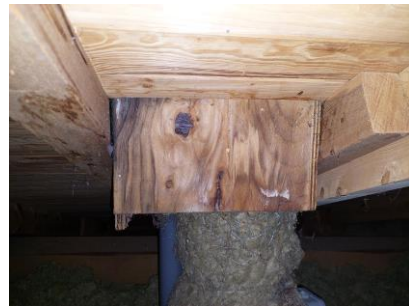
Vind

Mikrobiell påväxt noteras på underlagstaket ovan
kök/matplats.
Missfärgning noteras vid genomföring av
ventilationskanal i underlagstaket.
Se riskanalys.

Den mikrobiella påväxten på underlagstaket indikerar att vinden har tillförts fukt inifrån bostaden i den omfattningen att mikrobiell tillväxt varit möjlig.

En vind är en känslig konstruktion sett ur fuktsynpunkt och är beroende av en väl fungerande ventilering av bostaden, framför allt av våtrummen.

Då varm fuktig luft från bostaden under den kalla delen av året stiger upp till ett kallare utrymme, kan kondensering uppstå på underlagstaket med mögelpåväxt som följd.

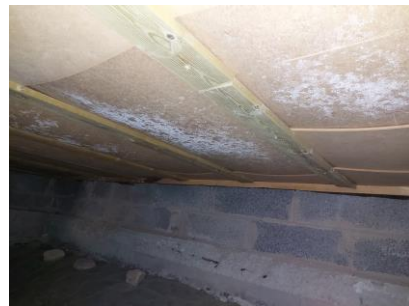
Krypgrund/källare

Krypgrunder är en så kallad riskkonstruktion.
Missfärgning på blindbottensskivor i den senare
grunden noteras lokalt.
Se riskanalys.

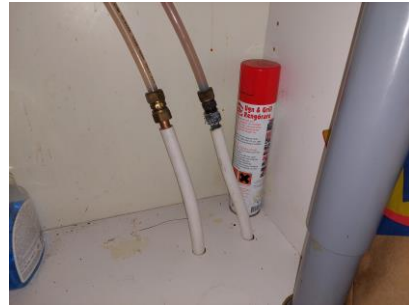
Kök/matplats

Vattenledningarna under diskbänken saknar klammer.
Tätskikt saknas i botten av skåpet.
Se riskanalys.

Då vattenledningarna inte är fixerade eller på annat sätt skyddade innebär det en risk för rörbrott med läckage och fuktrelaterade skador som följd.

Då fuktskydd saknas innebär det en risk för att ett eventuellt läckage inte upptäcks i tid med fuktrelaterade skador i omkringliggande konstruktioner som följd.

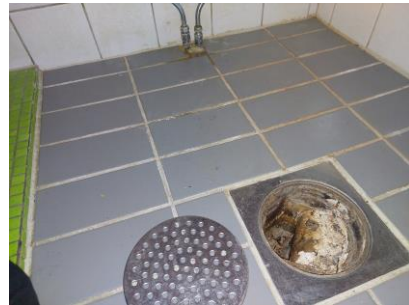
Duschrum/wc

Utrymmet bedöms ha ett äldre ytskikt/ tätskikt.
Utrymmets utförande följer äldre branschregler.
Vattenledningar kommer upp via golvet i duschzonen.
Klämring saknas och tätskikt kan inte noteras ned i
golvbrunnen. Fogsprickor mellan klinker noteras.
Se riskanalys.

Då funktionen som innebär att tätskiktet ska vara vattentätt p.g.a. av ålder är nedsatt, samt övriga noterade brister finns risk för befintliga eller framtida fuktrelaterade skador i omkringliggande konstruktioner.

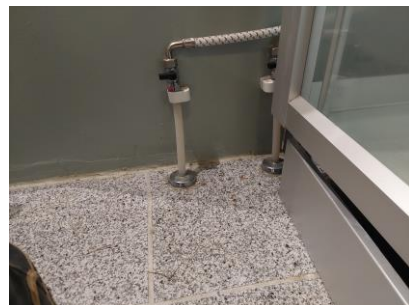
Duschrum/tvättstuga

Utförandet följer äldre branschregler.
Vattenledningarna kommer upp via golvet.
Se riskanalys.
