Besiktningssprotokoll

Varudeklarerat - Försäkring som skyddar både säljare och köpare.

Fastighetsbeteckning: Tarabo 1:6	
Fastighetsägare: Helge Johansson	
Fastighetsadress: Tarabo 7	
Postnummer: 441 94	Ort: Alingsås

Besiktningdatum: 2024-08-30	Protokollnummer: 68501080
Temperatur: 18 °C	Väderlek: Sol
Tekniker: Martin Ivarsson	
E-post: Martin.Ivarsson@anticimex.se	
Kontor: Borås	
Närvarande: Uppdragsgivare

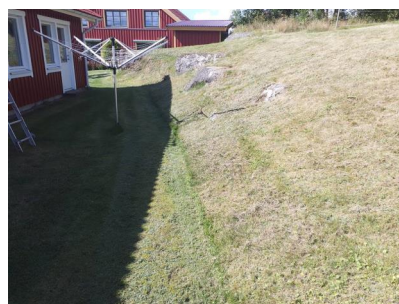
Marken lutar mot huset.

Detta innebär en ökad fuktbelastning mot grunden vilket i sin tur kan orsaka fuktskador i huset.

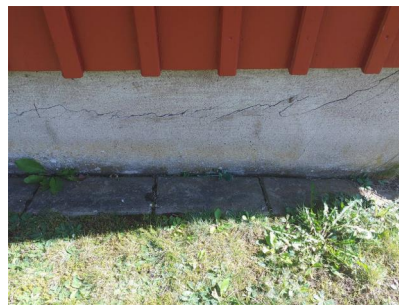
Sprickor finns i sockel.

Detta kan leda till fukt- och frysskador i konstruktionen.

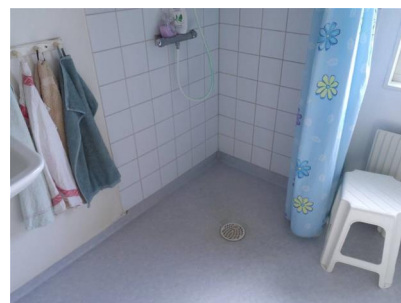
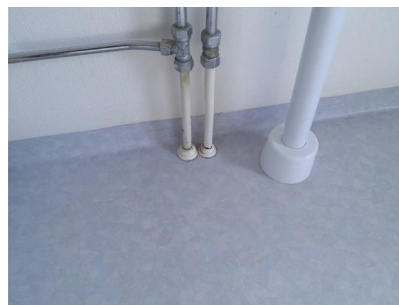
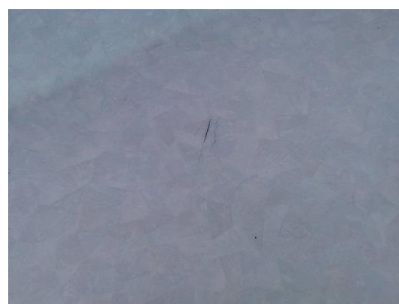
Våtutrymmet har äldre yt-/tätskikt.

Utrymmet är äldre och har passerat tiden för sin tekniska livslängd.

Renovering av utrymmet rekommenderas. Kontakta en behörig våtrumsentreprenör för en renovering. I samband med renoveringen bör omkringliggande konstruktioner kontrolleras för att upptäcka eventuella följdskador.
