# Överlåtelsebesiktning

<b>Fastighetsbeteckning</b>	Hunden 3	<b>Fastighetsägare</b>	Victor & Selda Grandeberg
<b>Adress</b>	Idrottsgatan 22	<b>Besiktningdag</b>	2026-03-24
<b>Postnummer och ort</b>	69233 Kumla		
<b>Väderlek vid besiktningstillfället</b>	Ca 5 °C och regn		
<b>Uppdragsnummer</b>	27274		
<b>Uppdragsgivare</b>	Victor Grandeberg Idrottsgatan 22, 69233 Kumla		
<b>Besiktningssman</b>	Niklas Fagerudd, Godkänd besiktningssman SBR Telefon: Mobiltelefon: 070-983 91 05 E-post: niklas.fagerudd@fst-ab.com		
<b>Närvarande</b>	Victor Grandeberg

# Utlåtande över överlåtelsebesiktning

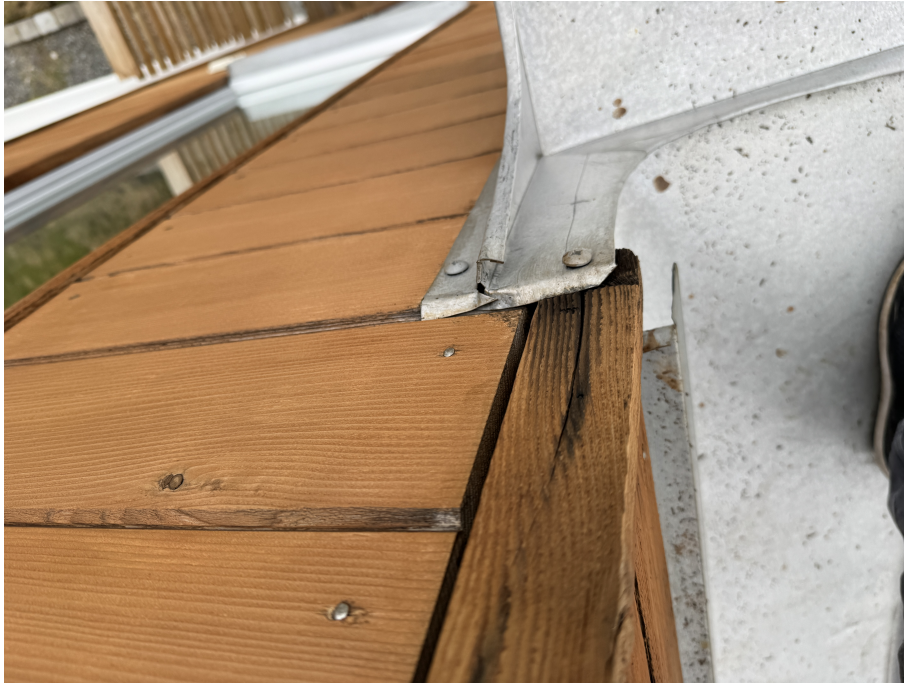
Utvändigt	
<b>Markförhållande m.m.</b>	<ul style="list-style-type: none"><li>Inget att notera</li></ul>
<b>Grundmur/ hussoclel</b>	<ul style="list-style-type: none"><li>Vatten från stuprör släpps vid sockeln.</li></ul>
<b>Fasad</b>	<ul style="list-style-type: none"><li>Putsade fasadsystem av denna typ (enstegstätade/oventilerade) är enligt undersökningar klassade som en risk.</li><li>Några mindre sprickor finns i fasaden.</li><li>Avståndet mellan altanen och fasaden är litet, vilket medför en högre fuktbelastning.</li><li>Torksprickor noterades allmänt gällande fasadpanelen.</li></ul>
<b>Fönster/dörrar</b>	<ul style="list-style-type: none"><li>Underhålls- renoveringsbehov föreligger fönster.</li></ul>
<b>Rännor</b>	<ul style="list-style-type: none"><li>Inget att notera</li></ul>
<b>Yttertak</b>	<ul style="list-style-type: none"><li>Delar av taket är av säkerhetsskäl enbart besiktat från takstege.</li><li>Mindre otäthet noterades på plåttaket.</li></ul>

Otäthet på plåttak.
