# Överlåtelsebesiktning

Överlåtelsebesiktning av fast egendom enligt jordabalken för säljare.

## Fastighet: Strängnäs Kungsberg 2:4

Besiktningsnummer: EA250526-01

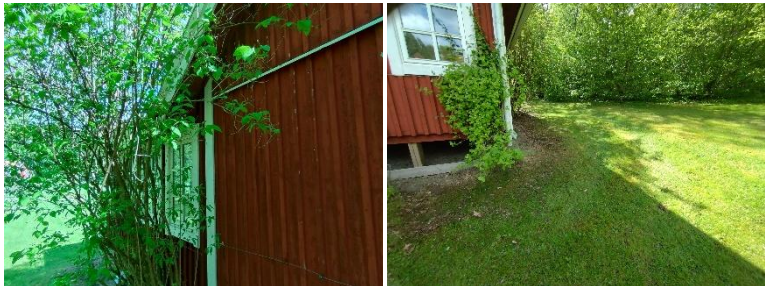
| Markförhållanden | <p>Det noterades att man har mark som sluttar emot byggnaden samt viss växtlighet i byggnadens direkta närhet.</p> <p>Se riskanalys 1.</p> |

1. När det finns brister i fasad eller i montaget/underhållet av snickerier, fönster och plåtdetaljer finns det en risk att vatten kan tränga in och orsaka skador i angränsande konstruktioner. När det är sprickor i fasaden finns det en risk att vatten kan tränga in och orsaka skador på angränsande konstruktioner samt att sprickan kan förvärras på grund av frostsprängning. När vatten från stuprör inte leds bort från byggnaden utan får rinna ut i anslutning till byggnaden och när det finns skador på rännor och rör, finns det en risk att man ökar fukttillskottet i grundkonstruktionen och på närliggande konstruktioner som då kan orsaka skador. Ledningarna/dagvattenbrunnarna kan sättas igen om löv och annat skräp ej stoppas från att följa med regnvattnet. När marken lutar mot byggnaden finns det en risk att ytvatten kan komma in i grundkonstruktionen och orsaka skador. Närliggande rabatter och planteringar (träd och buskar) kan komma att eller har påverkat grundkonstruktioner negativt med sitt/sina rotsystem och kan orsaka skador. Planteringar ökar även fuktbelastningen på fasad och grundmur samt kan täppa till eventuella luftspalter vid takfot vilket även där kan skapa/orsaka skador på vind. När marken lutar mot byggnaden finns det en risk att ytvatten kan komma in i grundkonstruktionen och orsaka skador.

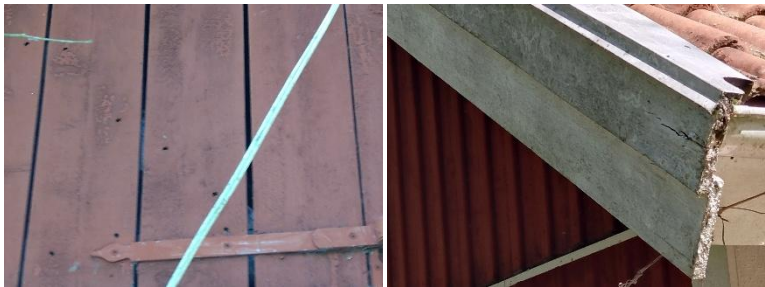
| Fasad | <p>Det noterades att vissa delar av fasaden har ett visst tvätt/målningsbehov samt saknades vissa lockläkt.</p> <p>Se riskanalys 1.</p> |

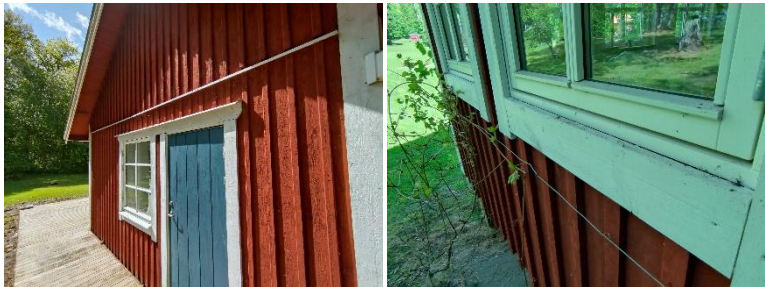
| Fönster och dörrar | <p>Det noterades att vissa av byggnadens dörrar och fönster har ett visst tvätt/målnings behov samt behov av justering av plåtar. Det rekommenderas att man monterar ett entréträk ovanför sidoentrén.</p> <p>Se riskanalys 1.</p> |

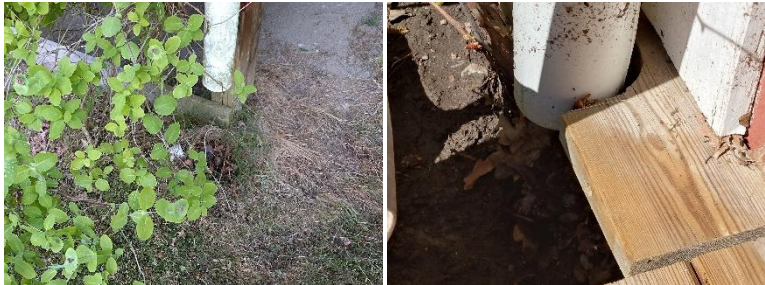
| Hängrännor/stuprör | <p>Det rekommenderas att man alltid leder bort eventuellt vatten från stuprören. Det noterades att vissa hängrännor/stuprör har ett visst justeringsbehov. Om man inte leder bort vattnet är risken stor att den rinner in emot byggnaden.</p> <p>Se riskanalys 1.</p> |

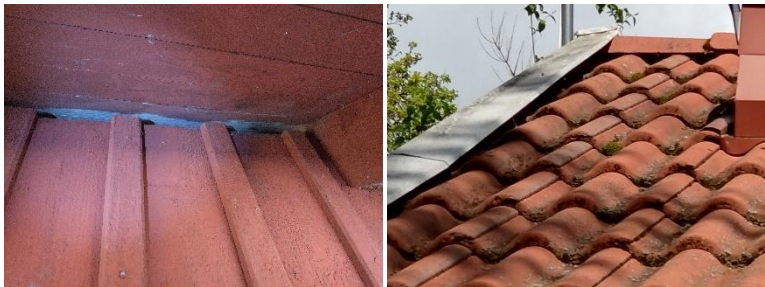
| Tak | <p>Vissa plåtar på yttertaket har ett visst justeringsbehov samt saknades vissa plåtar. Det saknades insektsnät i takfoten.</p> <p>Se riskanalys 1.</p> |

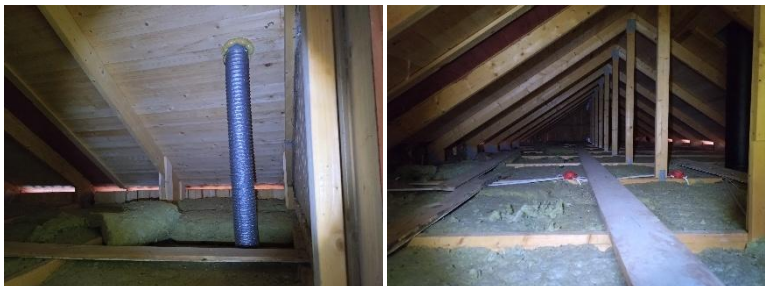
| Vind | <p>Det rekommenderas att man isolerar lm-kanalen från köksfläkten samt monterar in gavelventiler.</p> <p>Se riskanalys 2.</p> |

2. När det finns oisolerade ventilationsrör på en kall vind finns en risk att det kan bli kondens på och i ventilationsrören. Kondensvattnet kan orsaka skador. Då man saknar isolering på en lm-kanal finns det en risk att man kan sprida en eventuell brand i ventilationskanalen ut på vinden. När det är brister i luftspalten eller att man saknar gavelventiler finns det en risk att luften inte kan cirkulera i konstruktionen vilket kan medföra en ökad risk för förhöjda fuktvärden och skador.

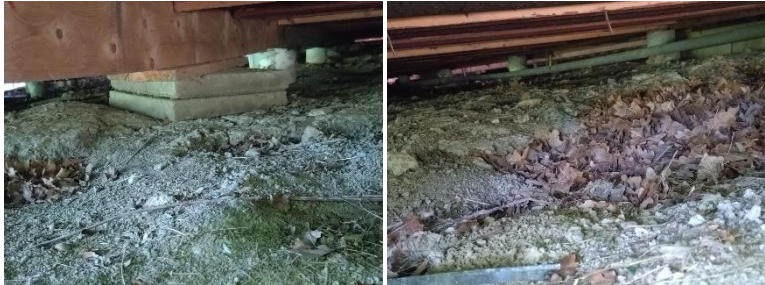
| Plintgrund | <p>Det noterades att visst organiskt material har direktkontakt med stenar/plintar. Det noterades att avloppsröret från köket saknade isolering.</p> <p>Se riskanalys 3.</p> <div data-bbox="448 383 1216 667"></div> |

3. Lufttemperatur och relativ fuktighet blir ungefär samma som ute, ansamlingar av vatten under grund, lufttättheter i bjälklaget samt eventuellt felaktiga materialval och minskad luftgenomströmning under huset kan öka risken för skador på organiska material. Det rekommenderas att organiskt material ej har direkt kontakt med eventuella fuktiga ytor.

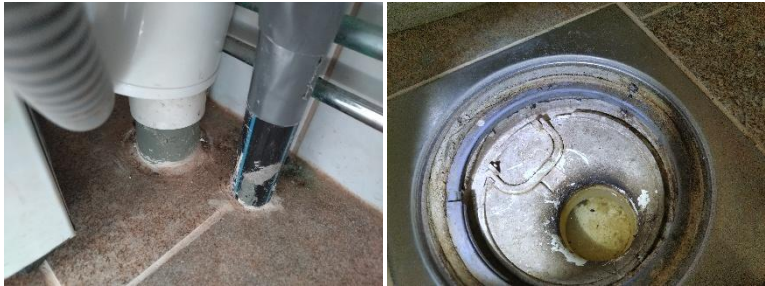
| Badrum | <p>Äldre våtrum. Det noterades att man har rör genomföringar i golvet närmare väggen än 60mm samt att brunnsduken sticker ut under klämringen (detta var godkänt vid montage enligt då gällande branschregler).</p> <p>Se riskanalys 4.</p> |

4. I våtutrymmena (bad och tvättstuga) skall man ha ett tillfredställande fuktskydd. När det är av äldre modell och inte byggt efter dagens branschregler, finns det en risk att fukt kan komma att tränga in i bakomliggande konstruktion och orsaka skador.

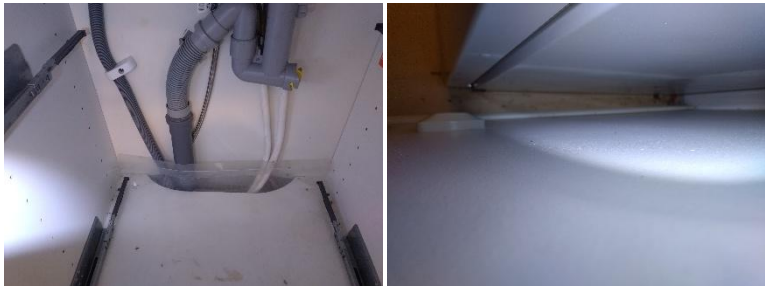
| Kök | <p>Det rekommenderas att man installerar ett vattenindikationslarm i diskbänkskåpet samt fäster upp avloppsslangen från diskmaskinen i fast material. det saknades droppskydd under kyl/frys.</p> |
