Överlåtelsebesiktning

Överlåtelsebesiktning av fast egendom enligt jordabalken för säljaren.

Fastighet: Österåker Dyvik 53:1

Objektsadress:	Solfältsvägen 17A, 184 91 Åkersberga
Fastighetsbeteckning:	Österåker Dyvik 53:1
Besiktning:	Total
Besiktning nr:	EA260130-02
Uppdragsgivare:	Johan Selenius Rosengren
Fastighetsägare:	Johan Selenius Rosengren
Besiktningssman:	Erik Appel Mail : info@appelbesiktningarab.se Mob : 073-747 10 28
Besiktningdag:	2026-01-30
Närvarande:	Johan Selenius Rosengren samt Erik Appel, Appel Besiktningar AB
Väderlek:	Klart -9°C

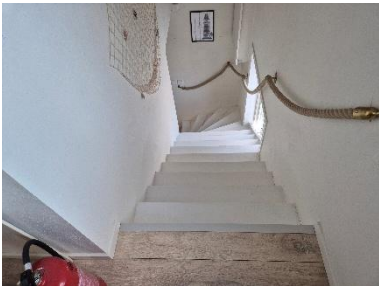
Sovrum 1	Inget att notera.
Allrum	Inget att notera.
Balkong	Inget att notera.
Trappa till entréplan	<p>Handledaren är ej barnsäkrad.</p>

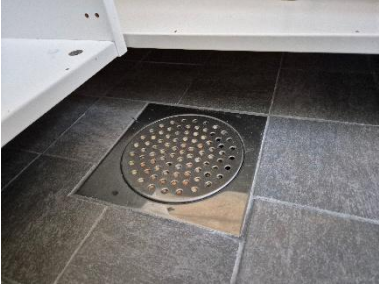
Hall	Inget att notera.
Walk in closet	<p>Tidigare ett våtutrymme (används ej som detta idag).</p>

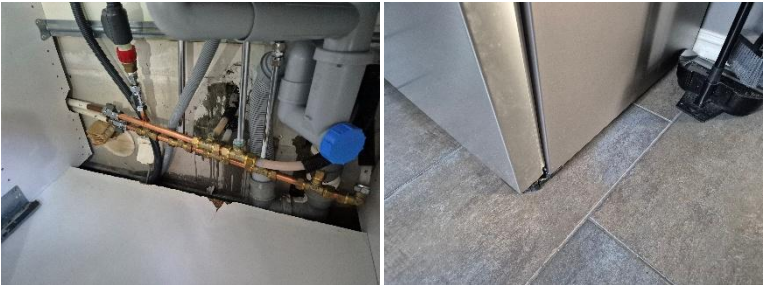
Sovrum 1	Inget att notera.
Kök	<p>Det rekommenderas att man installerar ett vattenindikationslarm i diskbänkskåpen samt fäster upp avloppsslangen från diskmaskinen i fast material. Det saknades droppskydd under kyl/frys.</p>

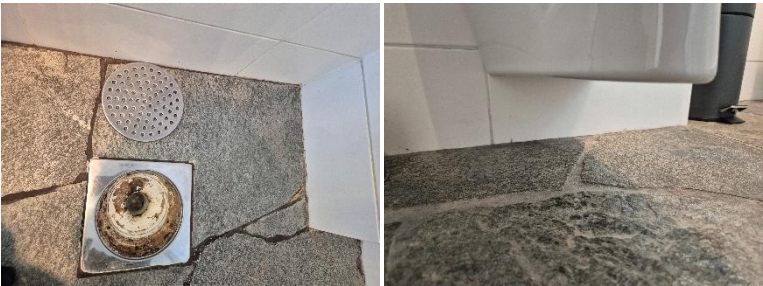
Matdel	Inget att notera.
Vardagsrum	Inget att notera.
Sidoentré	Inget att notera.
Dusch/wc	<p>Äldre våtrum. Det noterades att golvbrunnen ligger närmare väggen än 200mm samt saknades inspektionsrör vid den inbyggda toaletten (detta var godkänt vid montage enligt då gällande branschregler).</p> <p>Se riskanalys 2.</p>

2. I våtutrymmena (bad, wc, dusch och tvättstuga) skall det finnas ett tillfredställande fuktskydd. Möjlighet att kontrollera tätskikt på golv- och väggytor där keramiska plattor har applicerats är väldigt begränsad. När det inte finns dokumentation som garanterar att arbetet är branschmässigt utfört eller om det finns avvikelser från branschstandard, kan inte risken för skador i angränsande konstruktioner helt uteslutas även om ingen fukt indikerades.

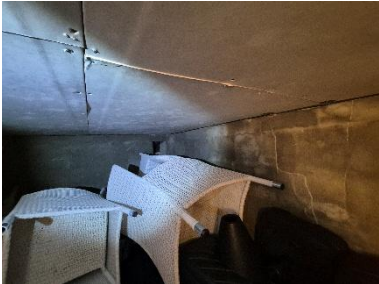
Förråd	<p>Det noterades att man har mineralutfällningar i ytterväggen.</p> <p>Se riskanalys 3.</p>

3. En källare utsätts i regel mer eller mindre för permanent fuktpåverkan från angränsande mark och fuktindikering förekommer punktvis på källarväggarna och på golvet i vanlig omfattning för hustypen. Utifrån erfarenhet är det känt att konstruktioner och beläggningar/beklädnader med organiska och täta material mot golv- och väggytor bör undvikas, då skador kan uppstå. Detta kan leda till en elak lukt. Det kan inte uteslutas att brister föreligger alternativt kommer att uppstå i dräneringsmaterialen då den tekniska livslängden har passerat.

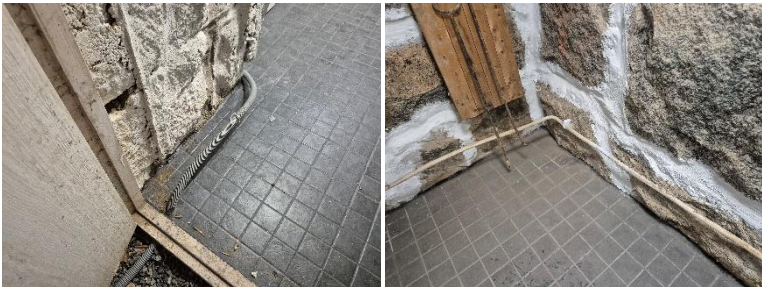
Tvättstuga	<p>Vid besiktningen kunde ej golvbrunnen lokaliseras.</p> <p>Se riskanalys 2.</p>

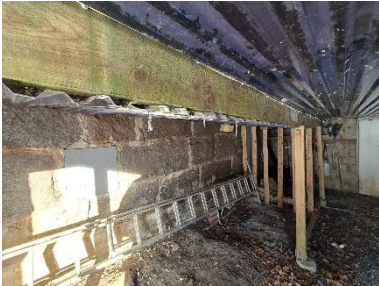
Krypgrund	<p>Luckan var igen skruvad så utrymmet kunde ej besiktas i sin helhet.</p>
