Utlåtande över ÖVERLÅTELSEBESIKTNING

Alby 1:678

Björnmossegången 45, 135 34 Tyresö

Överlåtelsebesiktning för säljare enligt SBR-modellen

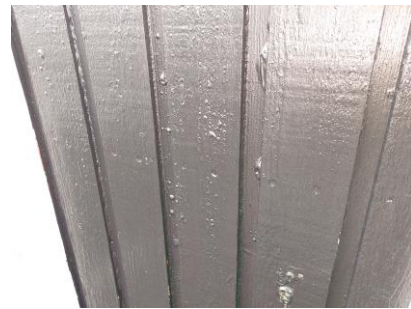
Fasad

Blåsor i färgen noteras vid entrén.
Se riskanalys.

Då blåsorna i färgen riskerar att spricka innebär det en risk för att fukt tar sig in och blir stående mellan färgen och virket, vilket resulterar i fuktrelaterade skador på bakomvarande konstruktioner.

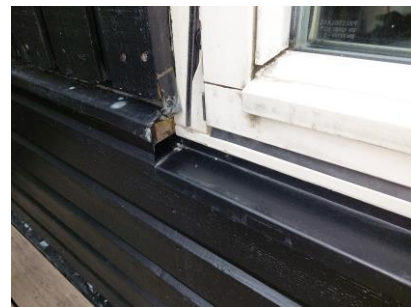
Fönster/dörrar

Det finns en glipa mellan fönsterbleck och panelen vid sovrum 3.
Se riskanalys.

Noterad brist innebär en risk för fuktrelaterade skador på bakomvarande konstruktioner.

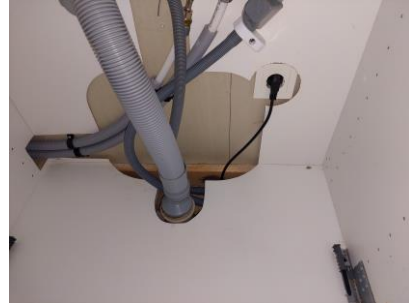
Kök/matplats

Fuktskydd i diskbänkskåpet saknas.
Se riskanalys.

Då fuktskydd saknas innebär det en risk för att ett eventuellt läckage inte upptäcks i tid med fuktrelaterade skador i omkringliggande konstruktioner som följd.

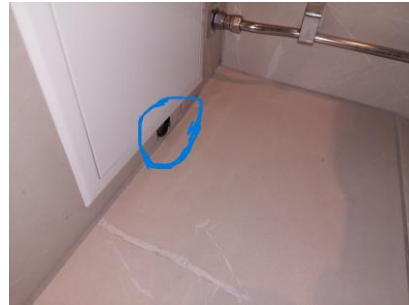
Badrum/dusch/wc

Skvallerröret är placerat för nära golvet enligt branschreglerna, detta finns med som en avvikelse i våtrumsintyget.
Se riskanalys.

Avvikelser från monteringsanvisningar och branschregler innebär en risk för befintliga eller framtida fuktrelaterade skador i omkringliggande konstruktioner.
