# Överlåtelsebesiktning

**Objekt: Kårehamnsvägen 72, 387 96 Köpingsvik**

## Utlåtande över ÖVERLÅTELSEBESIKTNING

Borgholm Kårehamn 2:6  
Kårehamnsvägen 72, 387 96 Köpingsvik

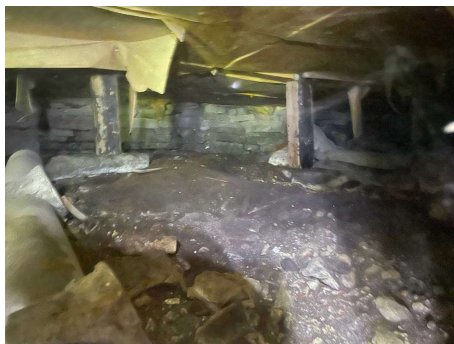
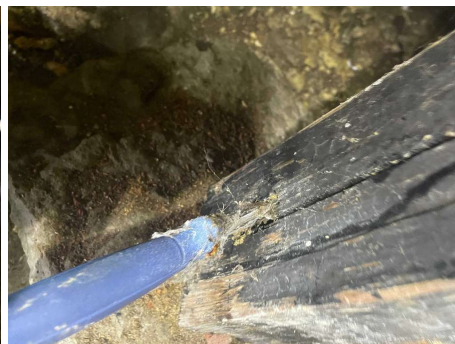
Krypgrund:

Det noterades en fuktbelastning i grunden med tenderande rötskador på bärande stolpar. Vidare kontroll och fuktsäkring av stolpar och fuktighetsdämpande åtgärder i grunden skall utföras.

En uteluftsventilerad krypgrund bedöms alltid som en riskkonstruktion då dess ingående trädetaljer (tex bjälklaget) riskerar att påverkas negativt av fuktig luft från ventiler och mark, främst under sommarhalvåret. Fuktpåverkan riskerar att orsaka mikrobiella angrepp med möjlig följd av oönskad luktspridning till boendemiljön. Idag är det vanligt att installera sk. krypgrundsavfuktare för att begränsa grundens fuktbelastning.

**Kommentar** Det finns en kapillär transport av fukt upp i stolparna, samt en generell förhöjd fuktighet i grundkonstruktionen.

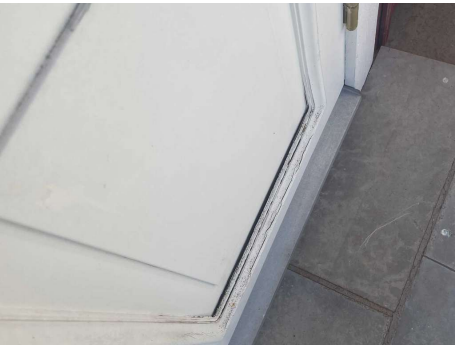
**Fönster/dörrar:**

Vid ytterdörren noterades fuktskadad dekorlist. bedöms med estetisk karaktär.

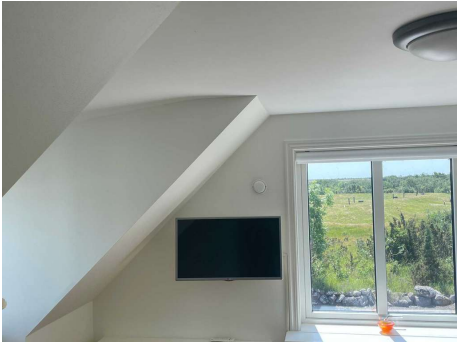
| <b>Vind/parallelltak:</b> | <p>Det förekommer parallelltakskonstruktion i byggnaden. Vilket medför att det inte finns en besiktningsbar vind.</p> <p>Det noterades inget avvikande eller tenderande skador från insida av byggnaden.</p> <p>Byggnaden har en inklädd takkonstruktion. Se Riskanalys.</p> |

Byggnadens innertak följer yttertakets lutning utan mellanliggande vind (parallelltak). Risk finns att skador kan förekomma både från utvändigt takläckage och fuktig bostadsluft som kondenserar i parallelltaket vilket inte går att upptäcka vid en okulär besiktning.
