## Utlåtande över ÖVERLÅTELSEBESIKTNING

Kalmar BYKASSAN 1  
Tilda Murares väg 2, 393 55 Kalmar

## ÖVERLÅTELSEBESIKTNING FÖR SÄLJARE

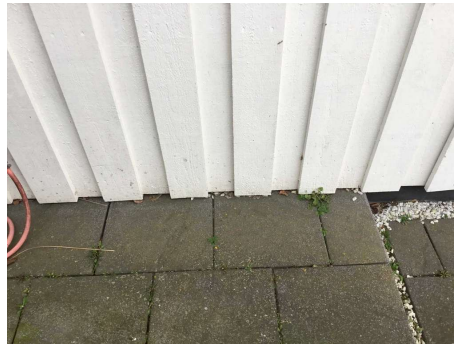
Träpanel vid entrén avslutas nära marken. Panel som avslutas nära marken utsätts för en högre fuktbelastning, risk finns att följdskador (fuktpåverkan) uppstår på fasaden.

Inga synliga följdskador noterades vid besiktningen.

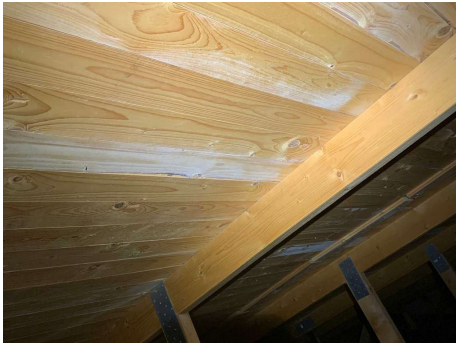
Vardagsrum:	--
Sovrum 1:	--
Badrum:	<p>Golvbrunn under badkaret är svåråtkomlig och kunde inte kontrolleras.</p> <p>Fönster nära badkar är en fuktkänslig konstruktion och bör skyddas från fuktbelastning.</p> <p>I övrigt noterades inga avvikelser.</p>
Sovrum 2:	--
<b>Vind:</b>	<p>Enstaka missfärgningar finns på takets insida. Normal fuktkvot (14 %) uppmättes vid besiktningen. Se bilaga.</p> <p>Ventilationsrör vid gavelväggen är bristfälligt förankrade och bör åtgärdas.</p>
