# Överlåtelsebesiktning

**Objekt: Smaragdvägen 8, 38634 Färjestaden**

## Utlåtande över ÖVERLÅTELSEBESIKTNING

Färjestaden Björnhovda 25:398  
Smaragdvägen 8, 38634 Färjestaden

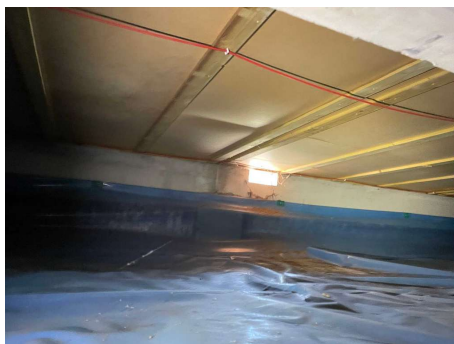
## Krypgrund:

Består av en krypgrund  
Se riskanalys.  
Markytan är täckt med en fuktighetsdämpande folie, vilket är positivt. Vidare åtgärder rekommenderas .

En uteluftsventilerad krypgrund bedöms alltid som en riskkonstruktion då dess ingående trädetaljer (tex bjälklaget) riskerar att påverkas negativt av fuktig luft från ventiler och mark, främst under sommarhalvåret. Fuktpåverkan riskerar att orsaka mikrobiella angrepp med möjlig följd av oönskad luktspridning till boendemiljön. Idag är det vanligt att installera sk. krypgrundsavfuktare för att begränsa grundens fuktbelastning.

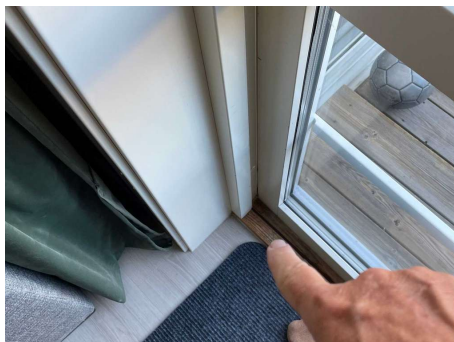
**Fönster/dörrar:**

Det noterades enstaka partier med ett justeringsbehov, i övrigt inget att anmärka

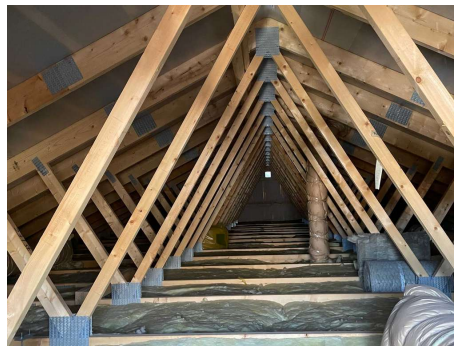
**Vind:**

Det saknades en landgång, varvid det blev en begränsad kontroll. På besiktningsbar yta noterades ingen avvikelse.
