# Överlåtelsebesiktning

**Objekt: Nypongränd 1, 393 65 Kalmar**

## Utlåtande över ÖVERLÅTELSEBESIKTNING

Kalmar STÄMJÄRNET 12  
Nyponggränd 1, 393 65 Kalmar

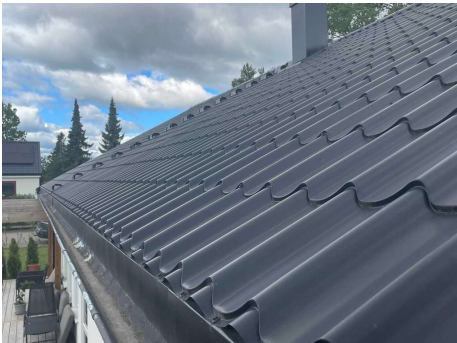
**Yttertak:**

Yttertaket består av plåt som har monterats direkt på det äldre taket som består av eternit, det bedöms vara en tätkonstruktion, men med fördel kan man utföra en kontroll vid nederbörd, då underlaget som består av plast har ett flertal brister, med fördel man man montera ett ny takduk från insidan.

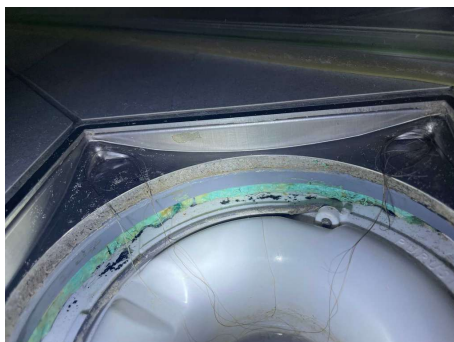
Wc/våtrum:

Vid besiktningen noterades att klämringen inte var i sitt rätta läge i golvbrunnen, då tätskiktet var felskuret, risk för skada föreligger vid ett längre stopp i brunnen.  
Våtrumsintyg från utföraren saknades vid besiktningen, och skall efterfrågas.  
Tätskikt bakom kakel/klinkers kan ej besiktigas. I övrigt inget avvikande.

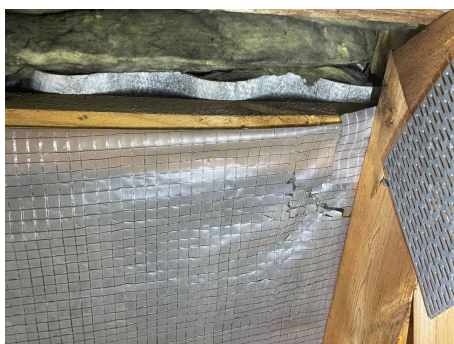
Vindsutrymmet:

I utrymmet konstaterades att underlagsduken som består av armerad plastfolier, har vittrats sönder, och bör förstärkas med en ny vindduk.

I övrigt noterades inga aktiva inläckage.
