## Utlåtande över ÖVERLÅTELSEBESIKTNING

ÖSTERVÅLA-ÅBY 8:37  
Ärilvägen 1, 740 46 Östervåla

ÖVERLÅTELSEBESIKTNING SC0521-09

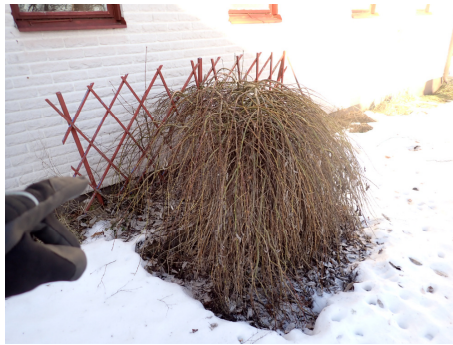
**Mark:**

Närliggande buske på husets baksida. Se även riskanalys punkt 3:1.  
Marken vid entrésidan och sidan mot vägen sluttar ner mot huset/ansluter högt in mot huset. Se även riskanalys punkt 3:2.

- 3:1** Närliggande planteringar kan komma att påverka grundkonstruktioner, fasader vind och tak negativt då rötter underminerar grundkonstruktioner (med risk för sättningsskador) och grenar fuktbelastar fasader. Takkonstruktioner kan även påverkas negativt (nedskräpning av tak, flyttande av takpannor och liknande) samt att planteringar kan täppa till luftspalter vid takfot.

- 3:2** Platta på mark särskilt med ovanliggande isolering är en känd riskkonstruktion och kan få/ha fukt, mögel och/eller rötelaterade skador om brister föreligger i underliggande kapilärbrytande skikt (grusfyllning) dagvatten och/eller dränering. Av åldersskäl ökar risken för att ovanstående kan ha inträffat. Eventuellt inbyggt/nyttjande av tryckimpregnerat virke i konstruktionen kan leda till kraftig avvikande lukt.

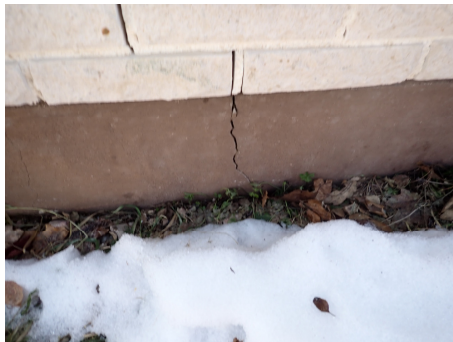
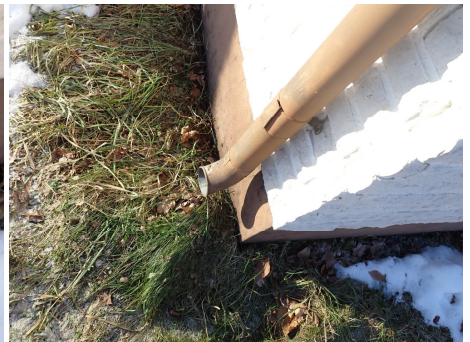
**Grundmur/Hussockel:**

Äldre betongplatta på mark. Se även riskanalys punkt 3:2.  
Sprickor noteras på betongplattan. Se även fortsatt tekniskutredning punkt 4:1.  
Stuprör leds ej bort från huset.

- 4:1** Sprickor i grundmurarna ska hållas under uppsikt för att säkerställa att det är äldre rörelser/sättningskador. Om sprickorna ändrar karaktär ska kontakt tas med fackman för utredning gällande rörelser/sättningar i huset.

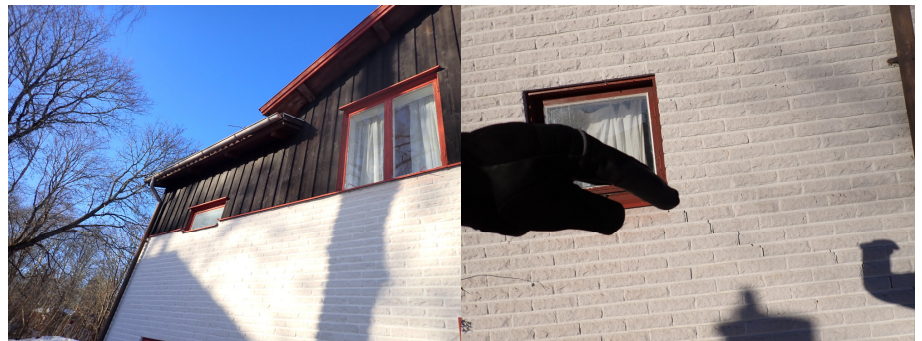
**Fasad:**

Fasadpaneler är urblekta i färgen.  
Sprickor noteras i tegelfasad TH om entré samt på gavel utanför pannrum.

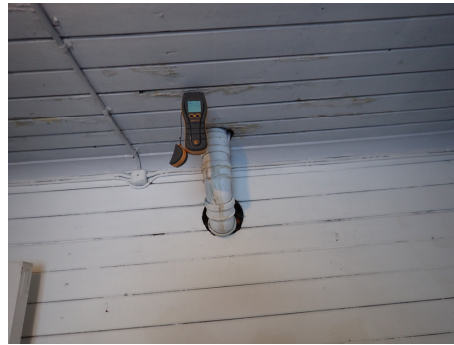
Rum 1:

Fuktrosor i innetak kring avloppsrör, torra vid besiktningen.

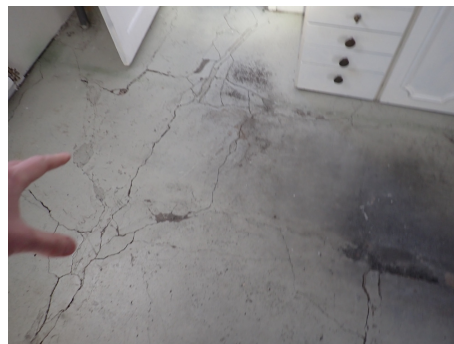
Pannrum/tvättstuga:

Formellt tätskikt saknas.  
Sprickor i betonggolvet.  
Äldre golvbrunnar av gjutjärn med rostangrepp.  
Självdraagsventilation i våtrum.  
Med anledning av ovan noterade punkter och ålder är våtrummet i behov av renovering.

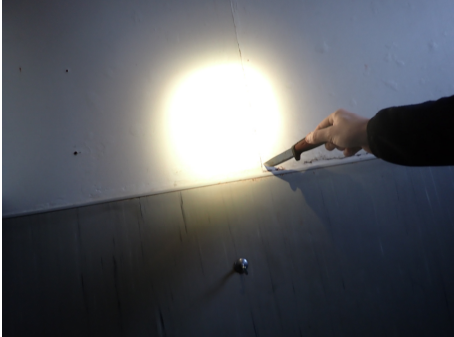
Badrum:	<p>Äldre åldersmässigt avskrivet tätskikt. Kraftiga släpp och sprickor i tätskiktet. Självdagsventilation i våtrum. Gjutjärnsbrunn med rostangrepp. Med anledning av ovanstående noterade brister/svaga punkter är våtrummet i stort behov av renovering. Beakta att under/bakomliggande fukt, mögel och/eller rötskador kan förekomma i anslutningen till våtrummet.</p>

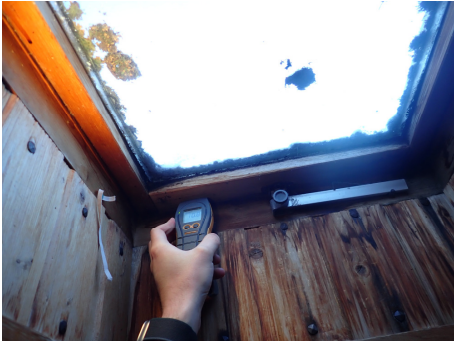
Trapp:	-----
Vardagsrum:	-----
Rum 3:	Fuktrosor kring takfönster, torra vid besiktningen.

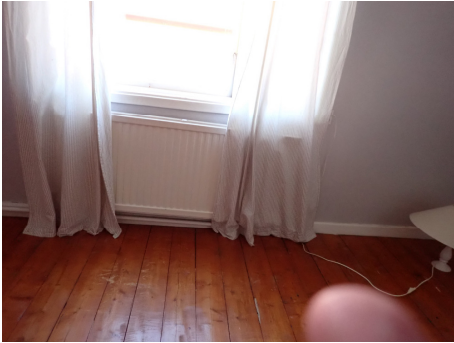
Sovrum 1:	Radiator hänger snett.

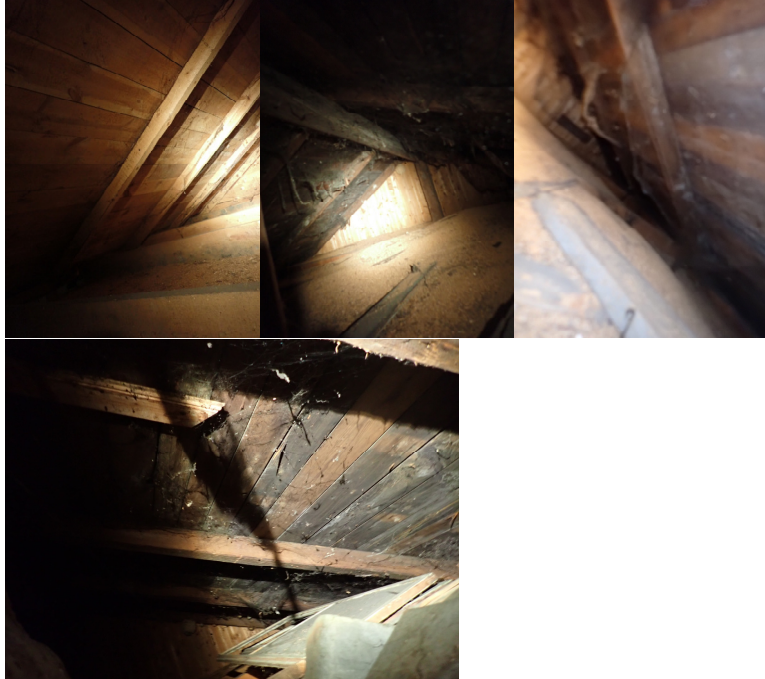
Nockvind:

Nockvind är besiktigad från krypbara delar.

En del insektsangrepp noteras på äldre trästomme.

Vindsbjälklaget är bitvis dåligt isolerat.

Vindsluckan är otät/dåligt isolerad.

Inklädda snedtak är en känd riskkonstruktion. Se även riskanalys punkt 3:4.

- 3:4** Inklädda snedtak är en riskkonstruktion, om ventilationen mellan innertaket och yttertaket är felaktig och/eller bristfällig finns risk för att den varma luften som stiger upp ifrån inomhusmiljön inte kan ventileras bort, luften kondenserar då och kan ge upphov till fukt, mögel och/eller rötelaterade skador i snedtaken eller på vindarna kring.
