## Utlåtande över ÖVERLÅTELSEBESIKTNING

GRÄSBO 6:33  
Västerlånggatan 13, 740 46 Östervåla

Uppdragsgivare:	Samma som ovan
Uppdragsnummer:	<b>2024-070</b>

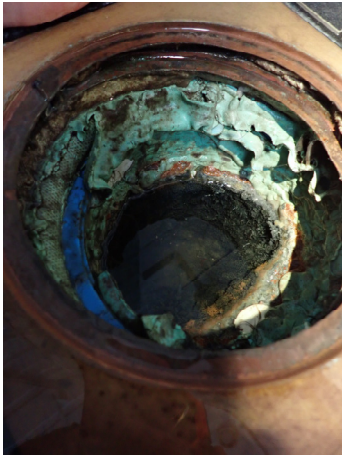
Entré/Hall:	-----
Kök/matplats:	Tät botten saknas i diskbänksskåpet.
WC/dusch:	<p>Tätskikt bakom kakel och under klinker är ej besiktningbart.          Äldre golvbrunn av gjutjärn med kraftiga rostangrepp.          Glipor in mellan golvbrunn och klämring.          Fönster i våtzon 1, placerat nära duschdelen.          Färgsläpp i tak och rostangrepp på ventilationsdon i taket.          Med anledning av ovan noterade punkter är våtrummet i stort behov av renovering.</p>

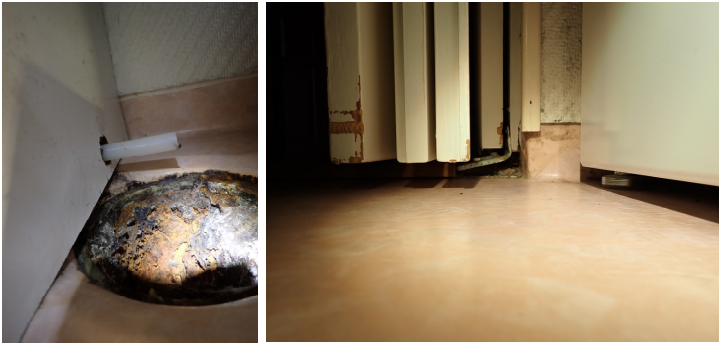
Tvättstuga/pannum:	<p>Äldre golvbrunnar av gjutjärn med kraftiga rostangrepp.          Otätt i tätskikt mot tröskel mot hall.          Rörgenomföringar i golvtätskikt (under varmvattenberedaren).          Med anledning av ovan noterade punkter är våtrummet i stort behov av renovering.</p>

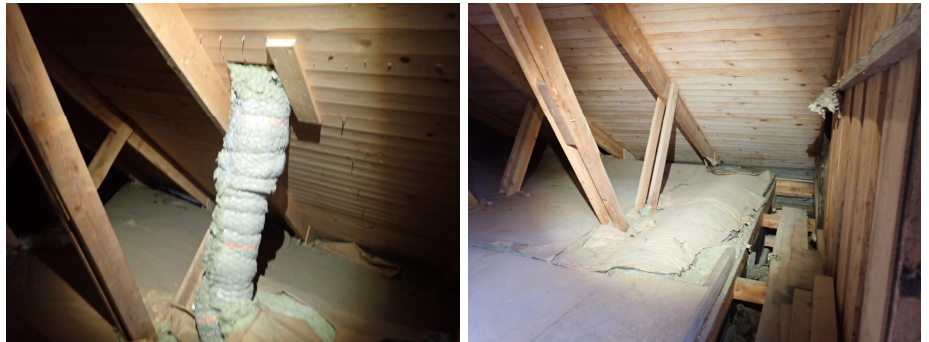
Mindre fuktrosor noteras på isoleringen på vindsbjälklaget, torrt vid besiktningen.
