## Utlåtande över ÖVERLÅTELSEBESIKTNING

KVARSTA 1:20  
Steneborgsvägen 1, 740 47 Harbo

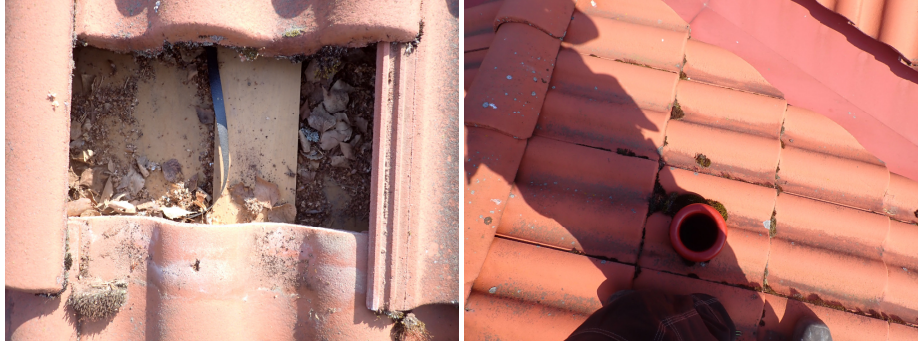
Mosspåväxt på betongpannor mot skuggsidor.  
Underlagstak av boardskivor klassas som en svag undertakskonstruktion.  
Nockband saknas under nockpannorna.  
Med anledning av ovan noterade brister/svaga punkter se även riskanalys punkt 3:2.

- 3:2** Huset har undertak av takboard. Det är känt att takboard är relativt fuktkänslig och att det ofta uppträder missfärgningar/fuktfläckar på grund av att snö/regn kan leta sig in under plåtbeslag och takpannor vid hårda vindlaster eller trasiga takpannor och brister vid takplåtar. Om så är fallet kan detta orsaka fukt, mögel och/eller rötrelaterade skador i underliggande konstruktioner. Viktigt att noterade brister på taket åtgärdas då underlagstaket inte har något vidare fuktmotstånd. Det rekommenderas att kontinuerlig och löpande kontroll sker av tak och vindsutrymmena för att säkerställa att förhållandena inte förändras/förvärras.

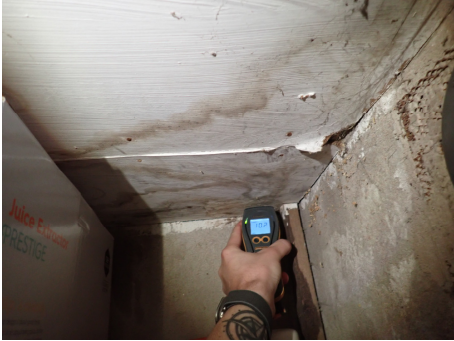
Allmänt	<p>Små skador som förekommer på ytskikt och inredning orsakade av åldersskäl eller normalt slitage noteras inte särskilt här.</p> <p>Avvikande lukt noteras i källaren. Se även fortsatt tekniskutredning punkt 4:1.</p> <p>Äldre elinstallationer förekommer i huset. Kontakt med fackman rekommenderas för översyn och utbyte av det äldre delarna av elsystemet.</p> <p>Tilluftsventilationen är nedsatt efter byte till 3 glas isoler fönster/tilluftsventiler i fasader/fönster saknas.</p>
<b>Källarvåning</b> Trapp/tvättstuga:	<p>Formellt tätskikt saknas (omgivet av betongkonstruktioner).</p> <p>Självdraagsventilation i våtrum.</p> <p>Äldre golvbrunn av gjutjärn med rostangrepp.</p>
Matkällare:	<p>Fuktros i innertak i ytterhörn, torrt vid besiktningen. Se även fortsatt tekniskutredning punkt 4:1.</p>

- 4:1** Orsaken till den avvikande lukten i källaren och till den fuktros som noteras i matkällaren ska utredas och åtgärdas.

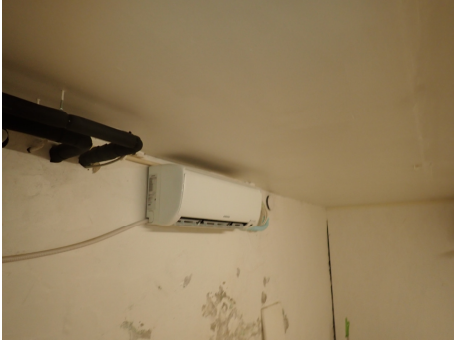
Pannrum:	<p>Putssläpp på grundmur under värmepump.</p>

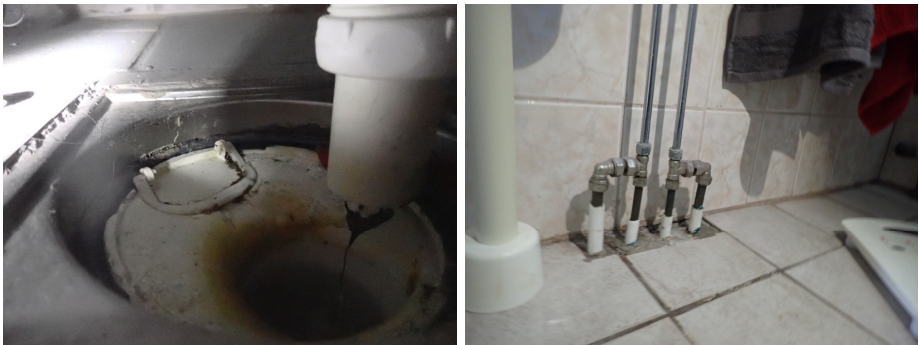
Trapp/hall:	----
Allrum:	----
WC/duschkabin:	<p>Tätskikt bakom kakel och under klinker är ej besiktningbart.</p> <p>Äldre åldersmässigt avskrivet tät/ytskikt. Rör genomföringar i golvtätskikt. Ventilation saknas i våtrum. Låg tröskel mot dörr. Dåligt fall på golvbeläggningen. Med anledning av ovan noterade punkter och ålder är våtrummet i behov av renovering.</p>

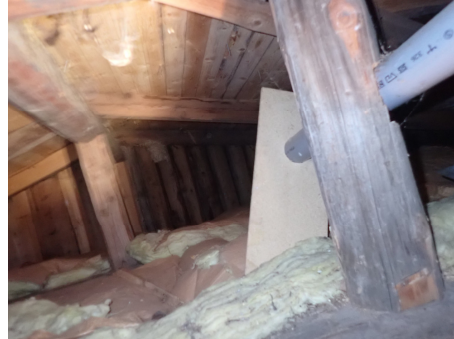
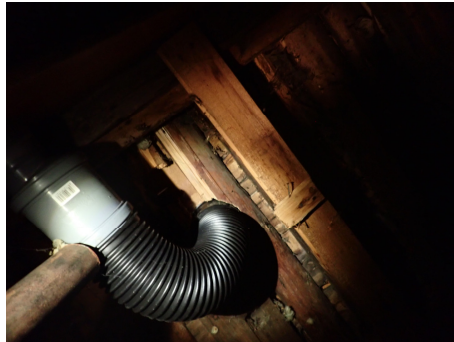
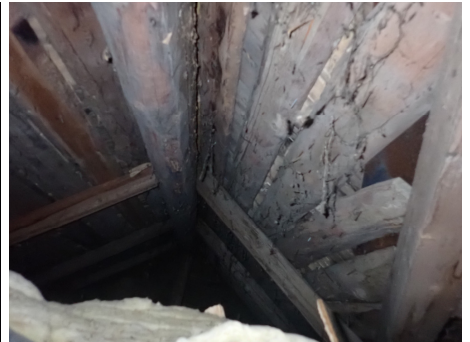
Nockvind är besiktigad från lucka och ca 1,5 meter runt om.  
Sidovindar är besiktigade.

Inklädda/isolerade snedtak är en känd riskkonstruktion. Se även riskanalys punkt 3:3.

- 3:3** Inklädda snedtak är en riskkonstruktion, om ventilationen mellan innertaket och yttertaket är felaktig och/eller bristfällig finns risk för att den varma luften som stiger upp ifrån inomhusmiljön inte kan ventileras bort, luften kondenserar då och kan ge upphov till fukt, mögel och/eller rötrelaterade skador i snedtaken eller på vindarna kring.
