## Utlåtande över ÖVERLÅTELSEBESIKTNING

BRO 3:1

Karmvägen 9, 740 44 Tärnsjö

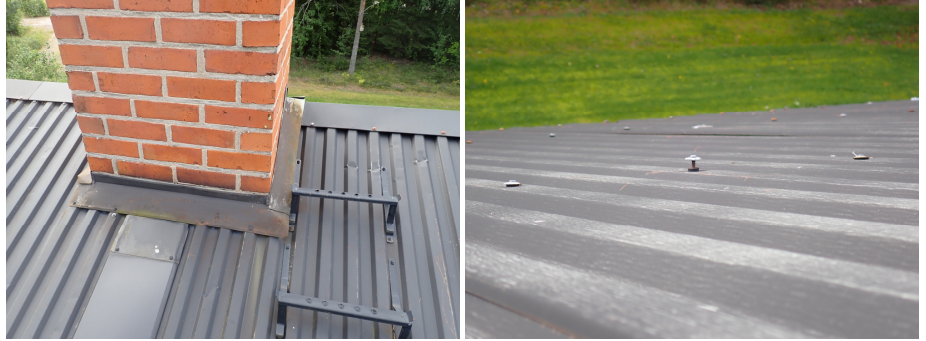
**Yttertak:**

Äldre klockspikar som håller fast takplåtarna, med rostangrepp.

Klockspikar sitter bitvis löst.

Äldre takplåt kring skorsten med rostangrepp.

En del rostangrepp noteras på takplåten.

**3:2** Spikar som håller fast plåttaket tätar dåligt. Om underliggande asfaltpapp av åldersskäl är i dålig kondition kan mindre läckage uppkomma/förekomma vilket i sin tur kan leda till fukt, mögel och/eller rötrelaterade skador på underliggande konstruktioner.

Äldre takplåtar med rostangrepp kan leda till att dagvatten tränger in på vinden vilket i sin tur kan leda till fukt, mögel och/eller rötrelaterade skador på underliggande konstruktioner.

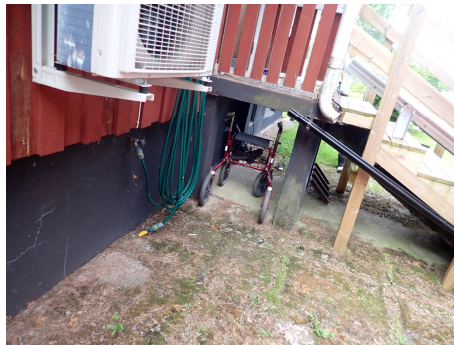
**Övrigt:**

Kondensvatten från luft/luftvärmepump leds ej bort.

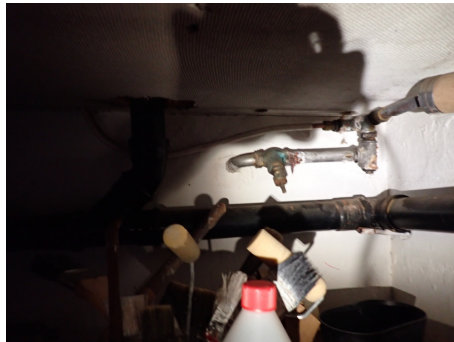
Förråd:

Avvikande lukt av avlopp noteras i förrådet.

Mindre begynnande läckage noteras på vattenkoppling ovan hyllor.

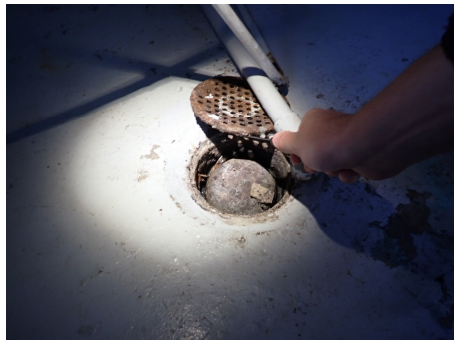
Tvättstuga:

Formellt tätskikt saknas (omgivet av betongkonstruktioner).

Äldre golvbrunn av gjutjärn med rostangrepp.

Självdraagsventilation i våtrum.

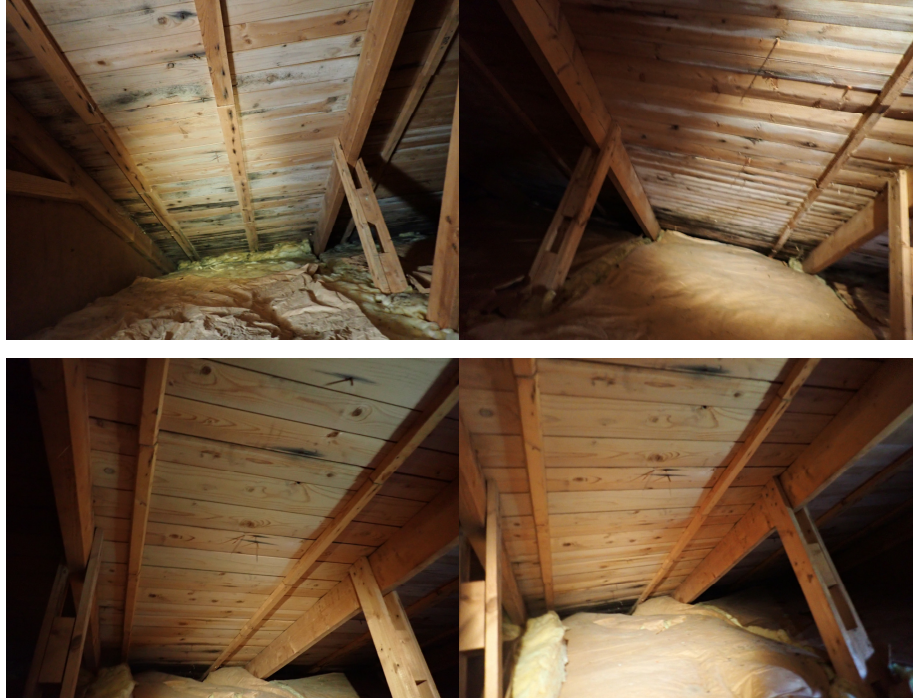
## Vind

Takfotsventilationen är tilltäppt av tilläggsisoleringar av bjälklag samt fasad. Påväxt/mögel noteras på råspont främst ovan sovrum 1 och bortre delen av vardagsrum.

**3:3** Igensatt takfotsventilation/dålig ventilation på vindar kan leda till att fuktig luft som stiger upp ifrån boendemiljön ej ventileras bort, luften stannar då på vinden och kan då via kondens orsaka fukt, mögel och/eller rötrelaterade skador.
