## Utlåtande över ÖVERLÅTELSEBESIKTNING

Bragdebo 1:7  
Bragdebo 115, 740 48 Östervåla

## ÖVERLÅTELSEBESIKTNING FÖR SÄLJARE

Fastighetsbeteckning:	Bragdebo 1:7
Adress:	Bragdebo 115
Kommun:	Heby
Fastighetsägare:	Kiell Tofters

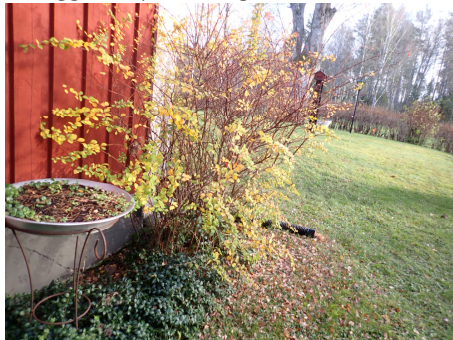
Närliggande planteringar utanför kök.

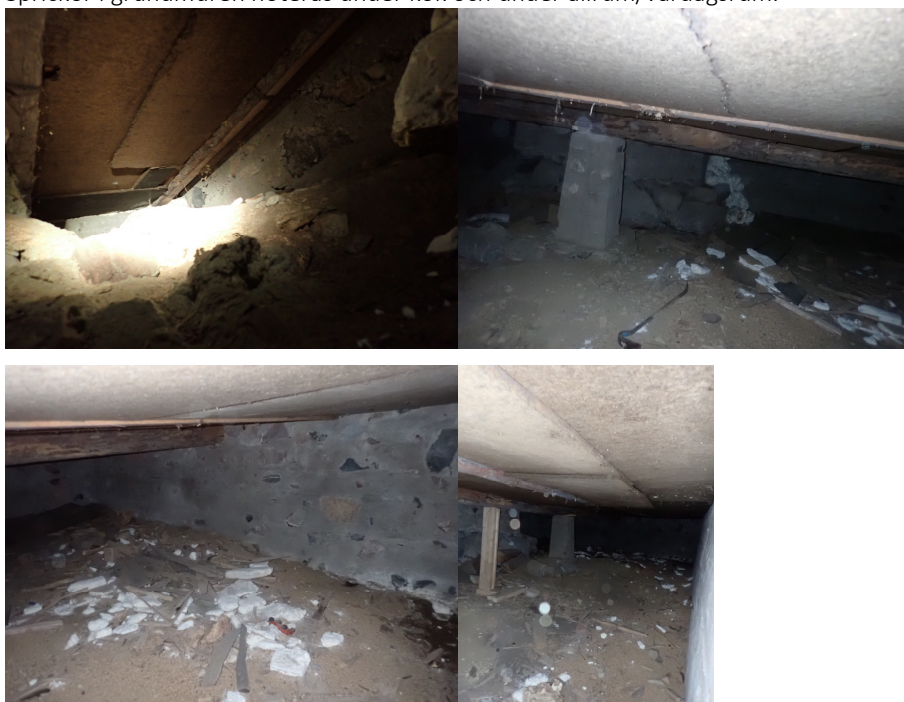
Torpargrund är en känd riskkonstruktion. Torpargrunden är endast besiktigad via lucka in under källartrapp och ca 3 meter in, samt via 2st ventiler på husets bakre långsida. Med anledning av ovan noterade punkter se även riskanalys punkt 3:1.

Sprickor i grundmuren noteras under kök och under allrum/vardagsrum.

- 3:1** Torpargrunder betraktas idag som kända riskkonstruktioner och är en känslig konstruktion ur fuktsynpunkt sett bland annat beroende på årstidsvariationer i temperatur och fuktbelastning från mark. Under de perioder då lufttemperaturen utomhus är högre än i grundutrymmet, kommer varm fuktig luft in i ett kallare utrymme och höjer den relativa luftfuktigheten i utrymmet. Torpargrunder är även mer utsatt vid syllar då syllpapp oftast saknas samt att dagvatten kan leta sig in på syllen via grundmuren. Risk för skador föreligger och skador kan uppstå såsom fukt, mögel och rötrelaterade skador som möjlig följd.

Om full besiktning av torpargrunder ska kunna utföras måste inspektionsluckor till utrymmet tas upp. Då torpargrund är en känd riskkonstruktion bör rekommendationen om en inspektionslucka efterlevas.

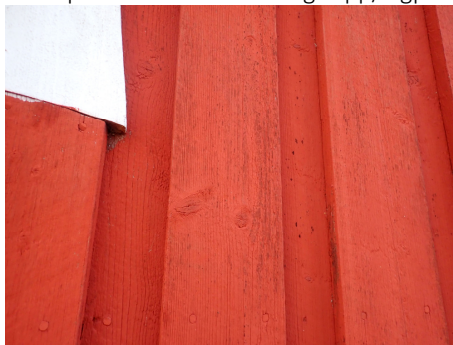
Fasadpaneler har lättare färgsläpp/algpåväxt.

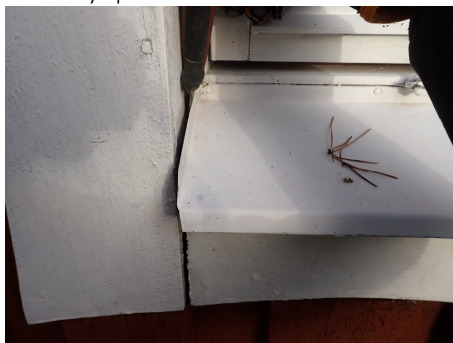
Otätt in mellan fasadpanel och fönsterbleck för gavelfönster från kök. Se även riskanalys punkt 3:2.

- 3:2** Otäta delar/glipor i fasader och runt fönster/dörrar kan leda till att dagvatten tar sig in i bakomliggande konstruktioner och kan då orsaka fukt, mögel och/eller rötrelaterade skador.
- 3:3** Underlagstak med takspont klassas som en svag undertakskonstruktion eftersom taksponten har ett begränsat fuktmotstånd samt att hyvelsponten av åldersskäl sitter dåligt vilket ger glipor och risk för att sponten lossnar och kan därför vid läckage via takbeläggningen orsaka fukt, mögel och/eller rötrelaterade skador i underliggande konstruktioner.
- 3:4** Då tätskiktet i våtrummet bedöms som åldersmässigt avskrivet samt att ett brister noterades finns risk för att fukt mögel och/eller rötrelaterade skador kan komma att uppstå i anslutning till noterade brister.

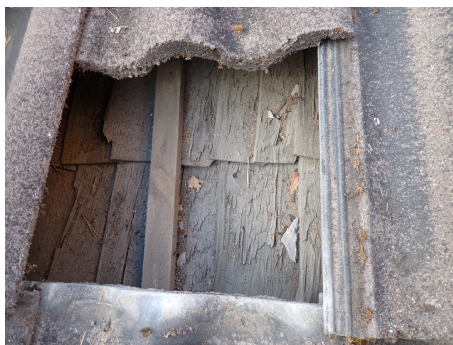
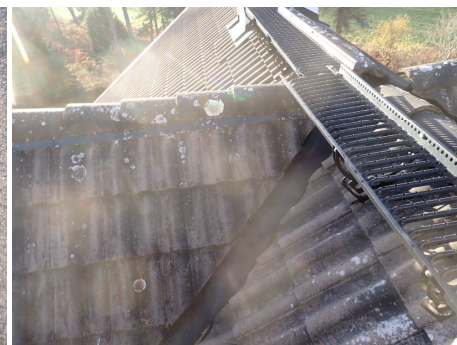
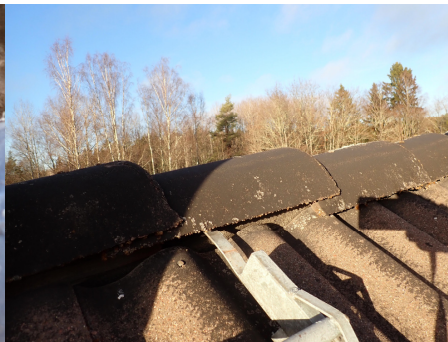
Underlagstak med takspond utan ovanliggande takpapp klassas som en svag undertakskonstruktion. Se även riskanalys punkt 3:3.

Takpannorna är frostnötta:

Nockband saknas bitvis under nockpannor samt är nockpannor bitvis ej spikade.

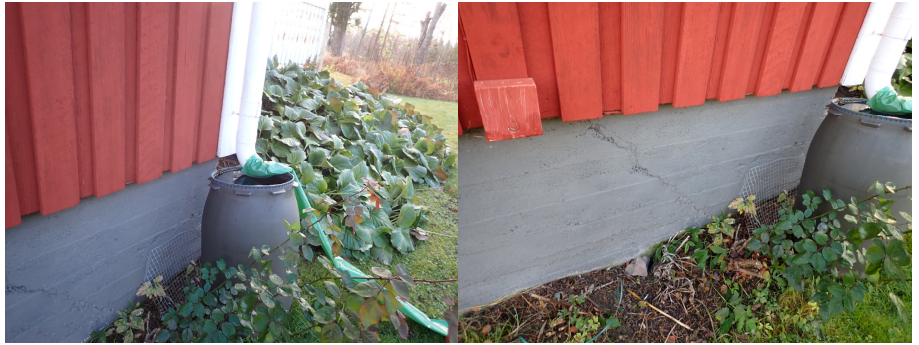
Stuprör är ej kopplade till dagvattensystem.  
Avfrostningsvatten från luft/luftvärmepump leds ej bort.

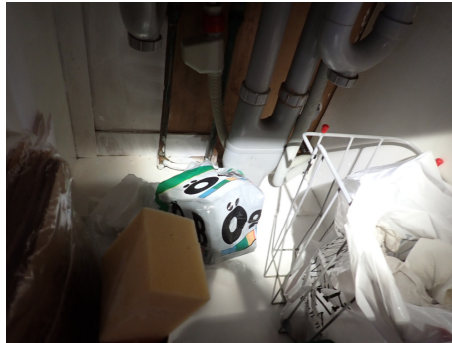
Tät botten saknas i diskbänksskåpet.  
Spisfläkt saknas.

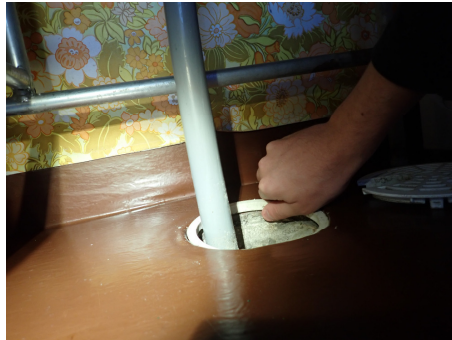
Äldre åldersmässigt avskrivet tätskikt.  
Klämringen i golvbrunnen är lös.  
Självdagsventilation i våtrum.  
Med anledning av ovan noterade brister se även riskanalys punkt 3:4.

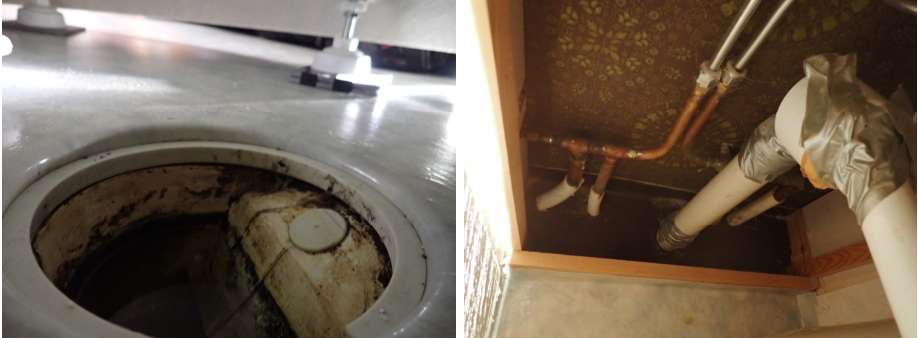
Förråd:	-----
<b>Övervåning</b>	
Trapp/hall/allrum:	-----
Sovrum 1:	-----
Klädkammare 1:	-----
Vardagsrum 2:	-----
Sovrum 2:	-----
Klädkammare 2:	-----
Sovrum 3:	-----
WC/duschkabin/bastu:	<p>Äldre åldersmässigt avskrivet tätskikt. Se även riskanalys punkt 3:4. Självdagsventilation i våtrum. Avloppsrör från handfat är lagat med silvertejp.</p>

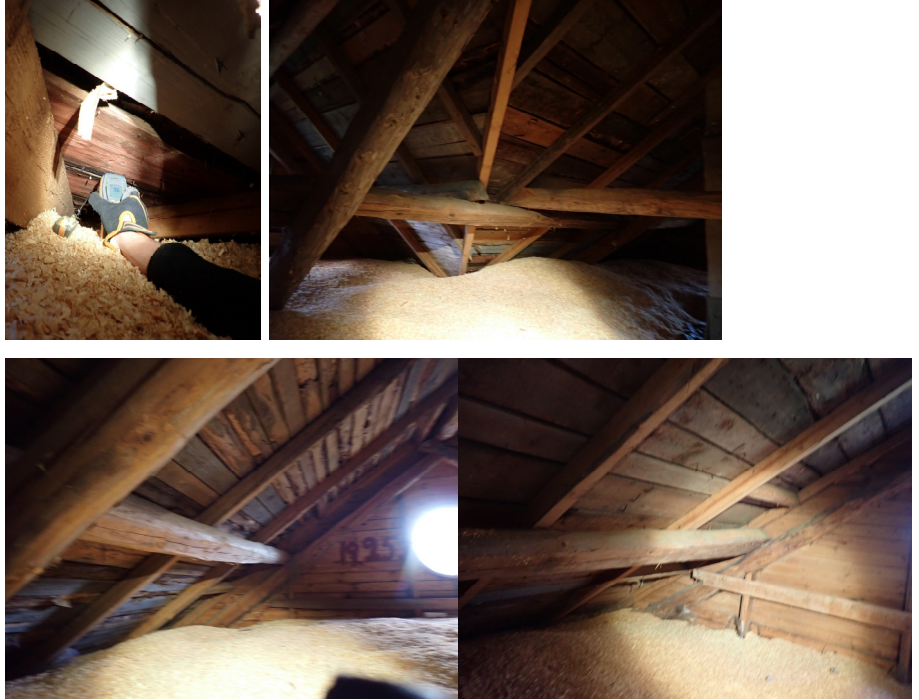
Utslag på träpanel ut mot kupan mot baksidan, torrt vid besiktningen. Se även riskanalys punkt 3:3.

Ventilation från WC nere släpps ut på vinden.
